コンクリートの施工の良否が材料劣化に  
及ぼす影響に関する調査研究委員会

報 告 書

- 構造物別にみる施工に起因する不具合による材料劣化
- 施工による不具合がコンクリート構造物の安全性に及ぼす影響に関する解析的検討

公益社団法人 日本コンクリート工学会 東北支部

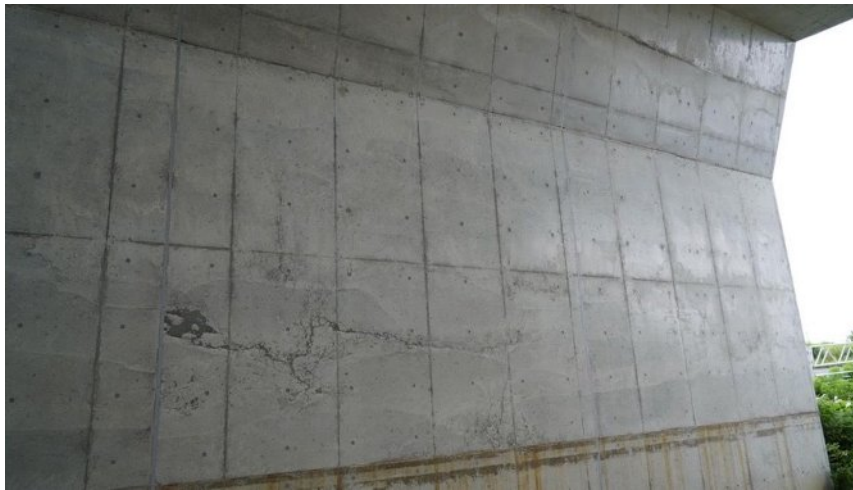
国土交通省東北地方整備局では、産学官連携で構造物の定期点検結果から劣化の原因を分析し、その結果を復興道路・復興支援道路などの新設構造物の品質・耐久性確保につなげるという壮大な取り組みが行われた。この試みの肝は、施工に重点を置いたことにある。筆者は、品質確保の取り組みに加わり活動するにつれて、既設コンクリート構造物の劣化の有り様が目にとまるようになった。十数年経たずして劣化が顕在化した箇所は、概ね図-1.1 に示すような施工の不具合箇所と一致するケースが多いことに気付かされることになった。すなわち、丁寧な施工を確実にやり、品質・耐久性確保を目指したコンクリート構造物を目の当たりにした結果、コンクリート構造物の著しい材料劣化は、施工由来の場合が多々あるという考えに至った。しかしながら、そもそも施工の良否が材料劣化に及ぼす影響を定量的に評価した研究や、これに着眼点をおいた実構造物の調査は皆無に近く、この種の問題を整理する必要性が動機となって本委員会の立ち上げに至った。図-1.2 は施工由来の劣化と考えられる事例(詳細は次章以降にて述べる)である。図より、充填不良、締固め不足、不適切な打ち重ね、または打込み管理不足などが、竣工当初は不具合としては目立たないが、時間の経過とともにそこを起点とした劣化が急激に加速している状況に見て取れる。

図-1.1 コールドジョイント，砂筋，不適切な打ち重ね(ボックスカルバート側)

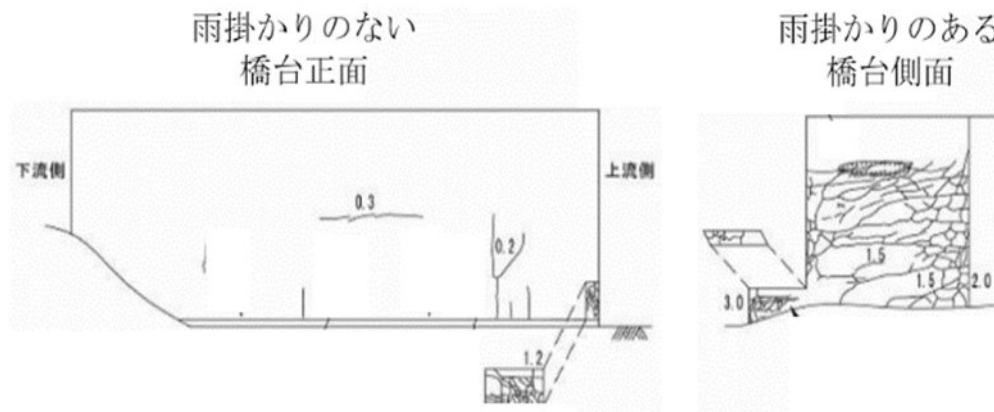
図-2.3.2.2に同一橋台における雨掛かりの有無によるASRのひび割れの発生状況の違いを示した。雨掛かりのない橋台前面には亀甲状のひび割れがほとんど見られない。一方、雨掛かりのある橋台側面には亀甲状のひび割れが入っているのがわかる。同一橋台のため、使用されている骨材は同じであるにも関わらず、このように水の供給の有無によってASRの顕在化の仕方が異なることがわかる。このため、反応性鉱物の量も多く、水が十分供給される環境ではASRによる膨張力も大きくなり、下部工の鉄筋破断に至った事例も報告されている。このように、場合によっては耐荷力にも影響を与える可能性があるのがASRである。

図-2.3.2.2 雨掛かりの有無によるひび割れ発生状況の違い

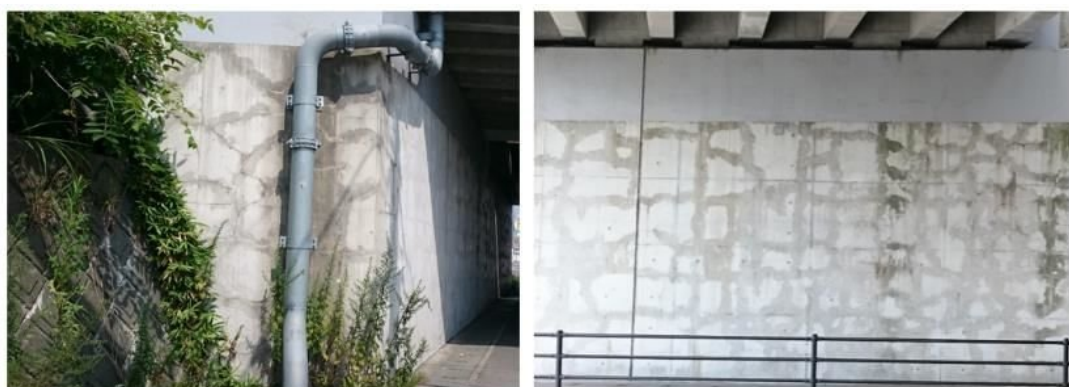
写真-2.3.2.2にASRを起こした橋台の補修履歴を示した。ASRによる残存膨張量の予測がほぼ収束していると判定されたため断面修復を行ったが、実際にはASRによる膨張が収束しておらず、ひび割れが再発したため、3年後にひび割れ注入を行っている。しかし、4年後にひび割れ注入箇所に沿って再びひび割れが確認された。このように、ASRは膨張が収束していないうちに補修してもすぐ再劣化してしまうのが特徴である。

側壁の状況

縦壁のひび割れの状況

2007年：ASRと判定。残存膨張量0.1%未満で膨張は収束との見解  
 2009年：ポリマーセメントモルタルによる断面修復  
 2012年：断面修復部に2方向ひび割れ発生のためひび割れ注入実施  
 2016年：ひび割れ注入箇所に沿って新たなひび割れ確認0.15～0.3mm

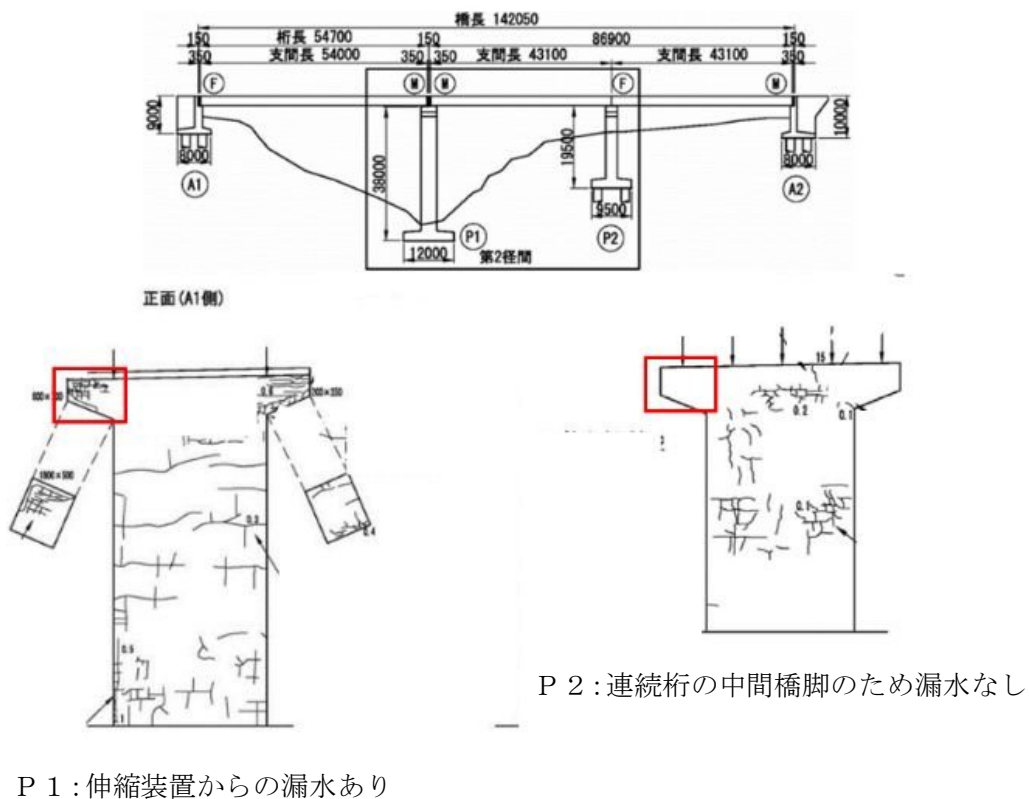
図-2.3.2.3 伸縮装置からの漏水の有無による ASR の進行状況の違い

図-2.3.2.3 は、伸縮装置からの漏水の有無による ASR の進行状況の違いを示したものである。P1 は掛け違い橋脚のため橋脚上に伸縮装置があり、その伸縮装置からの漏水によって橋脚梁部の張り出し部分に ASR によるひび割れが発生している。一方、P2 は連続桁の中間支点上の橋脚のため伸縮装置がなく、漏水の影響を受けないため、橋脚梁部の張り出し部分に ASR らしいひび割れは見られない。雨掛かりの程度は P1 も P2 もほぼ同等と思われるが、凍結防止剤混じりの漏水の影響によって P2 より先に P1 の張り出し部分に ASR が顕在化したものと思われる。

東北地方のように伸縮装置からの漏水が影響する部位では、漏水に凍結防止剤が含まれているため、反応性骨材が使用されていると ASR が顕在化する可能性が高い。

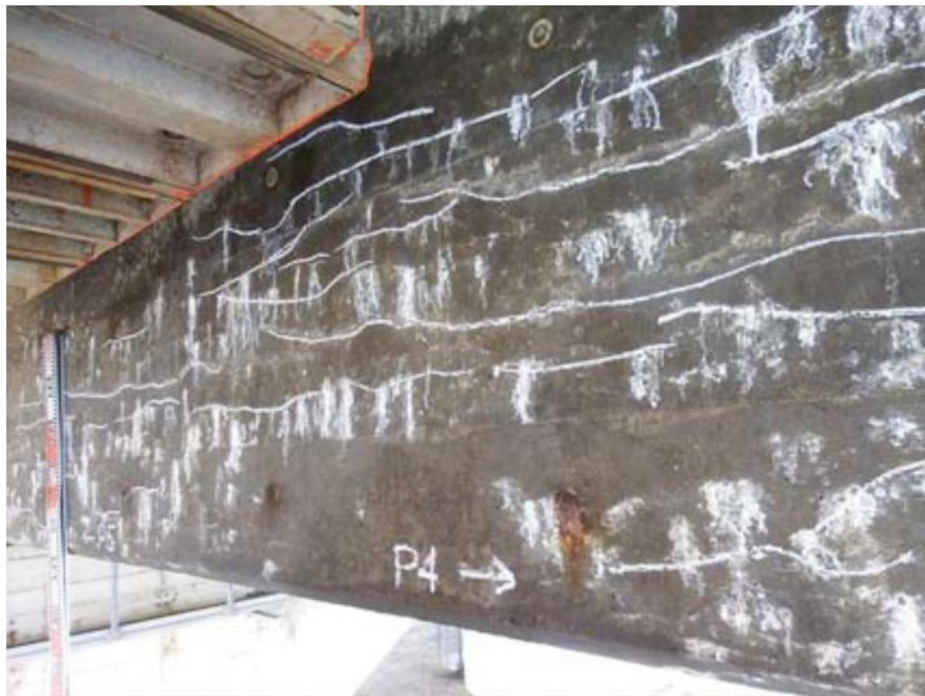
一方、写真-2.3.2.4は、飛来塩分の影響を受ける箇所に架橋されたPC箱桁橋である。この橋は、詳細調査によってASRであることが確認されている。PC桁の場合、橋軸方向にプレストレスが導入されているため、ASRによる膨張はプレストレスの影響のない上下方向に生じる。このため、ASRによるひび割れは亀甲状とはならず、橋軸方向の水平ひび割れが発生し、ASRゲルも析出しているのが確認出来る。

PC桁のセメントの標準はASRの抑制効果のない早強セメントであり、凍結防止剤の散布環境下や飛来塩分の影響を受けるPC桁で、将来的にASRが確認される可能性がある。このため、PC桁であっても早期にASR抑制効果のある混合セメントの使用に踏み切る必要があると言える。

写真-2.3.2.4 飛来塩分の影響を受けたPC箱桁のASRの事例

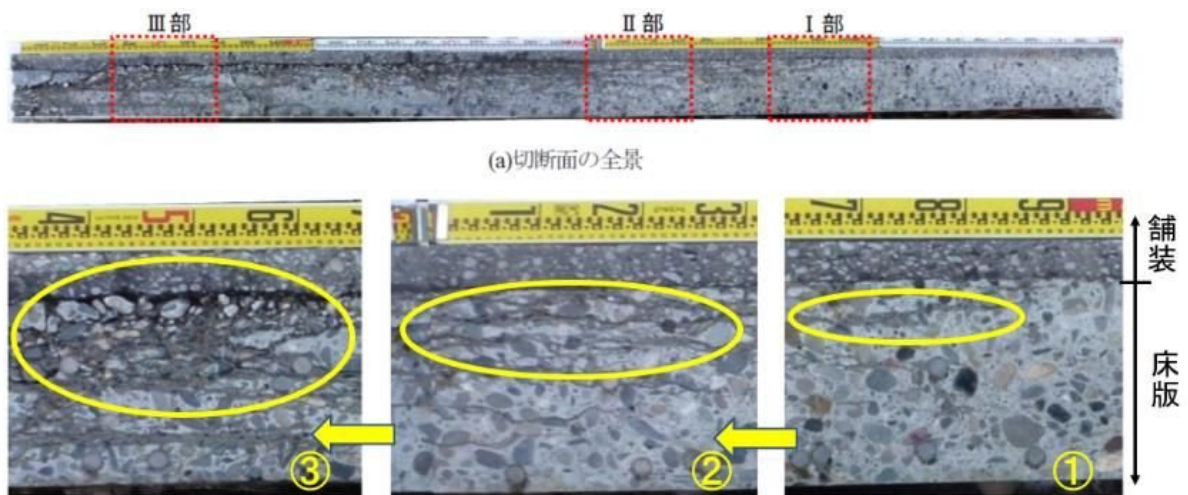
写真-2.4.1.15 に、凍害を受けた床版の劣化の進行状況を示した。床版上面で凍害が生じると、①のように層状のひび割れが発生し、それが進行すると②のように層状のひび割れが内部に進展し、最終的には③のように床版上面の砂利化に至っている。このように、RC 床版に凍害が発生すると舗装の下で劣化が進行し、あるとき舗装の変状という形で表面化するが、その時には RC 床版のコンクリートの劣化もかなり進んでいる恐れがある。

写真-2.4.1.15 凍害を受けた床版の劣化の進行状況

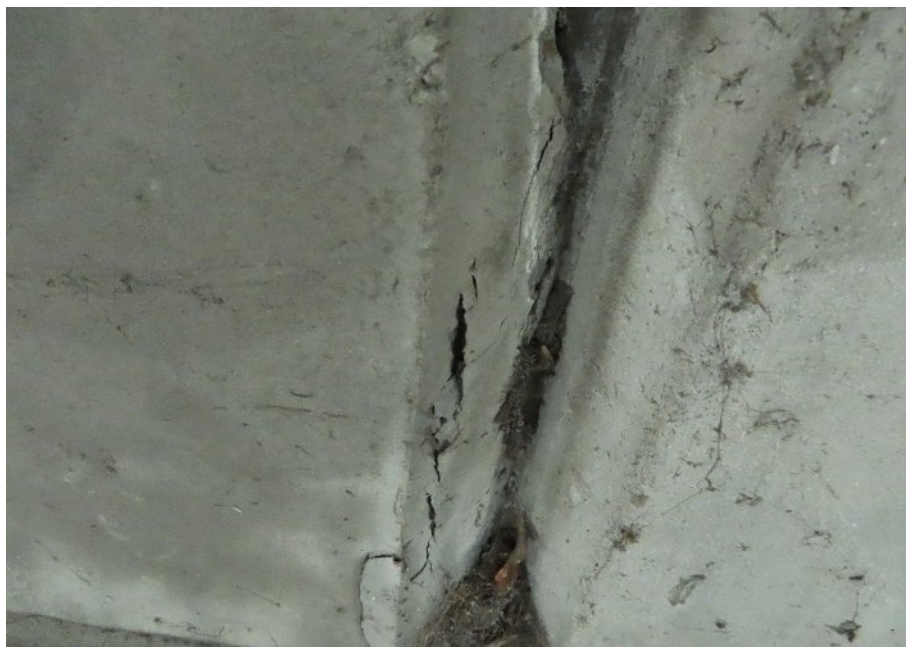
施工に起因する不具合が材料劣化に進展した事例を写真-2.4.2.1と2.4.2.2に示す。

写真-2.4.2.1 施工目地不良がはく離・はく落に進展した事例

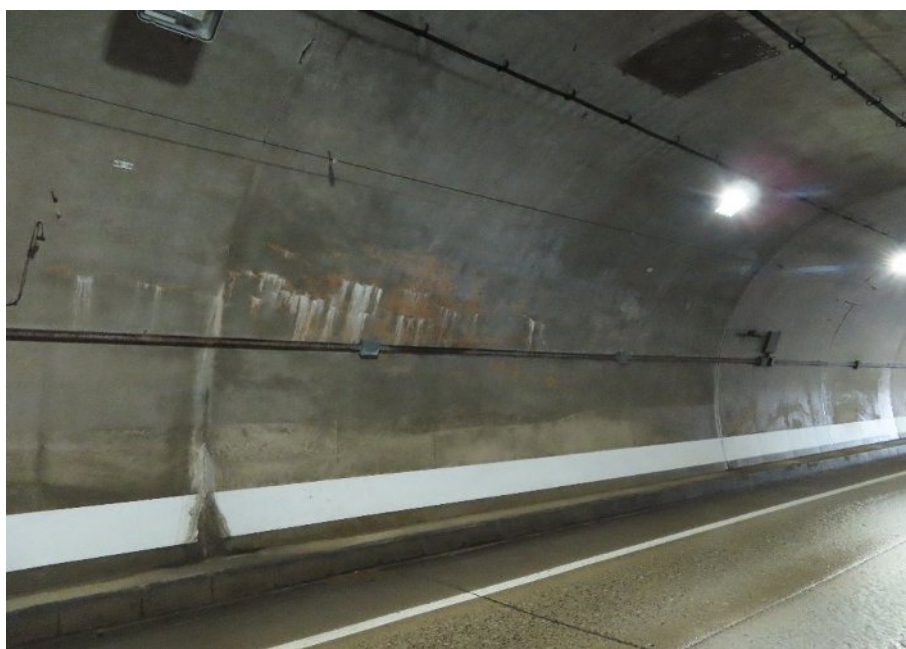
写真-2.4.2.2 打重ね線がひび割れに進展した事例

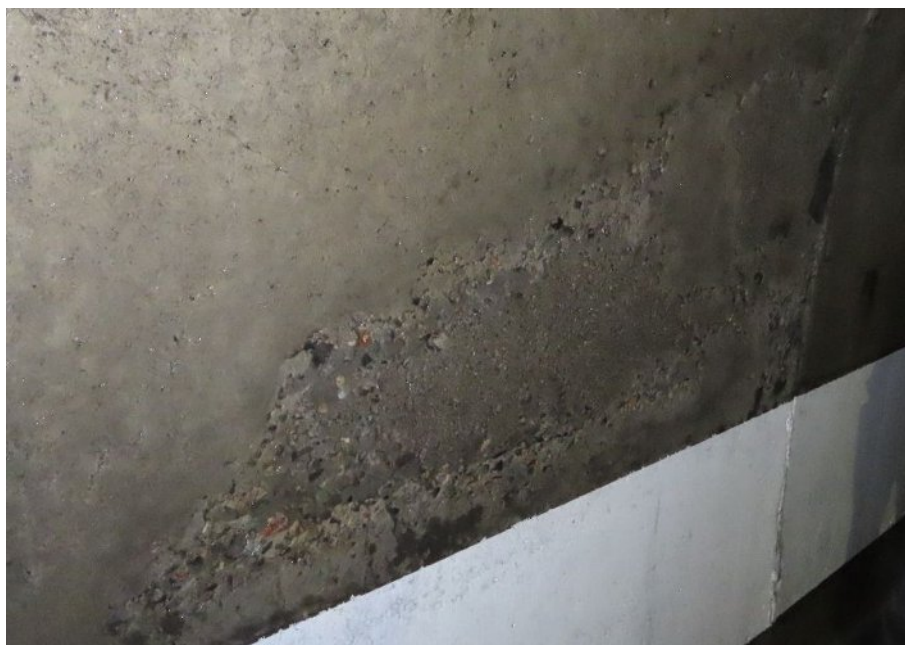
坑口付近の覆工コンクリートの施工目地部に凍害が発生した事例を写真-2.4.2.3に示す。東北地方のトンネルは、坑口から100mまでの区間の施工目地部や漏水を伴う箇所凍害が発生するリスクが高いため、留意が必要である。

写真-2.4.2.3 凍害が発生した事例 (施工目地部付近の脆弱部)

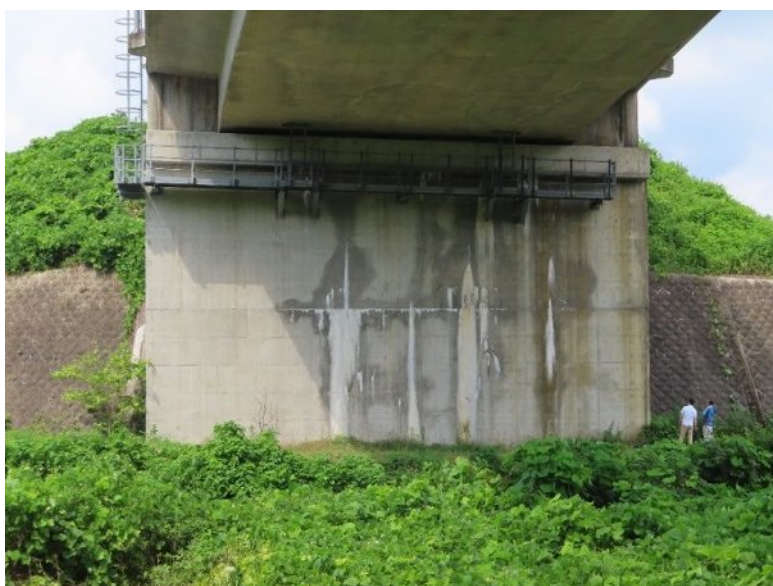
打継ぎの不具合事例として、A 橋を写真-2.5.2.1～写真-2.5.2.3、B 橋を写真-2.5.2.4 と写真-2.5.2.5 に示す。A 橋は、1997 年に完成しており建設後 26 年が経過している。また、B 橋は 1978 年に完成しており建設後 45 年が経過している。この A 橋の A2 逆 T 式橋台では、打継ぎ箇所の一体化不良によって背面盛土から水が浸入し、コンクリート中の水酸化カルシウムと反応しエフロッセンスが析出した事例である。さらに、雨が降るたびに背面盛土から水が浸入してくるため、エフロッセンスがこぶ状になっている。また、B 橋の P2 壁式橋脚においては、水の浸入はないものの凍害環境下であるため打継ぎ箇所の脆弱部分において顕著に剥離・剥落が経年劣化した事例である。

写真-2.5.2.1 打継ぎの不具合の A1 逆 T 式橋台

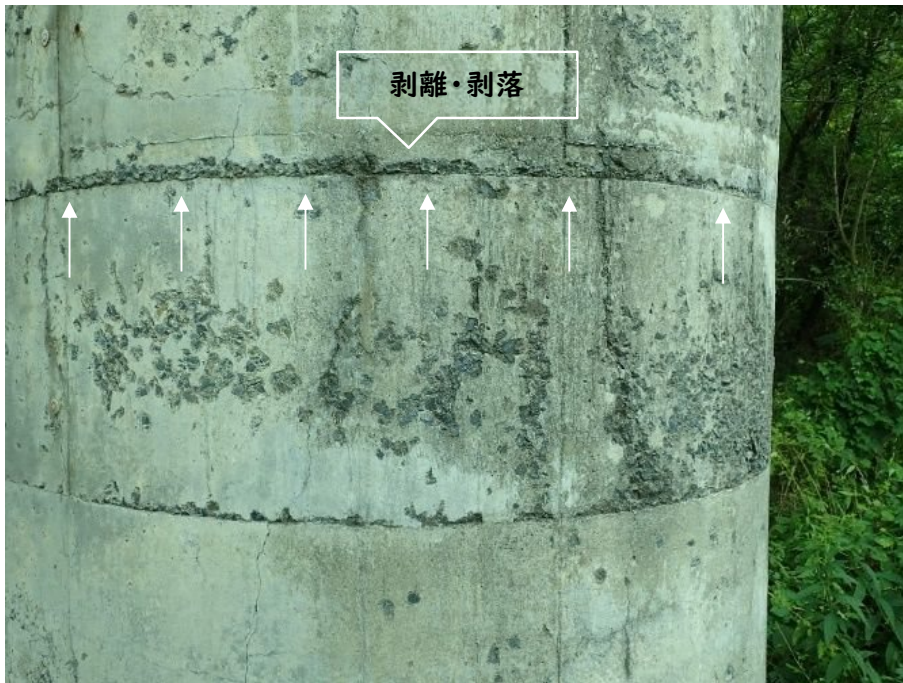
写真-2.5.2.5 打継ぎ箇所のひび割れ，剥離・剥落

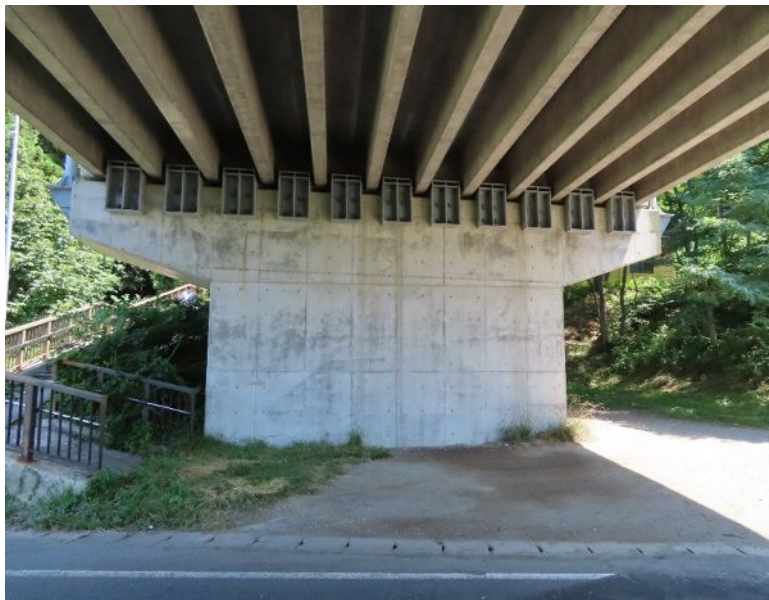
打重ねの不具合事例として、C橋を写真-2.5.2.6~写真-2.5.2.7、D橋を写真-2.5.2.8~写真-2.5.2.11に示す。C橋は、1995年に完成しており建設後28年が経過している。D橋は、2015年に完成しており建設後8年が経過している。このC橋のP7張出橋脚およびD橋のP2柱式橋脚（中空断面）では、不適切な巻出し厚さにより下層コンクリートへのパイプレータの挿入不足や、ブリーディング水の処理が不十分だったことに起因した一体化不良が生じている。そのため、経年によって打重ね線に沿って、乾燥収縮によるひび割れが発生した事例である。

写真-2.5.2.6 打重ねの不具合のP7張出橋脚

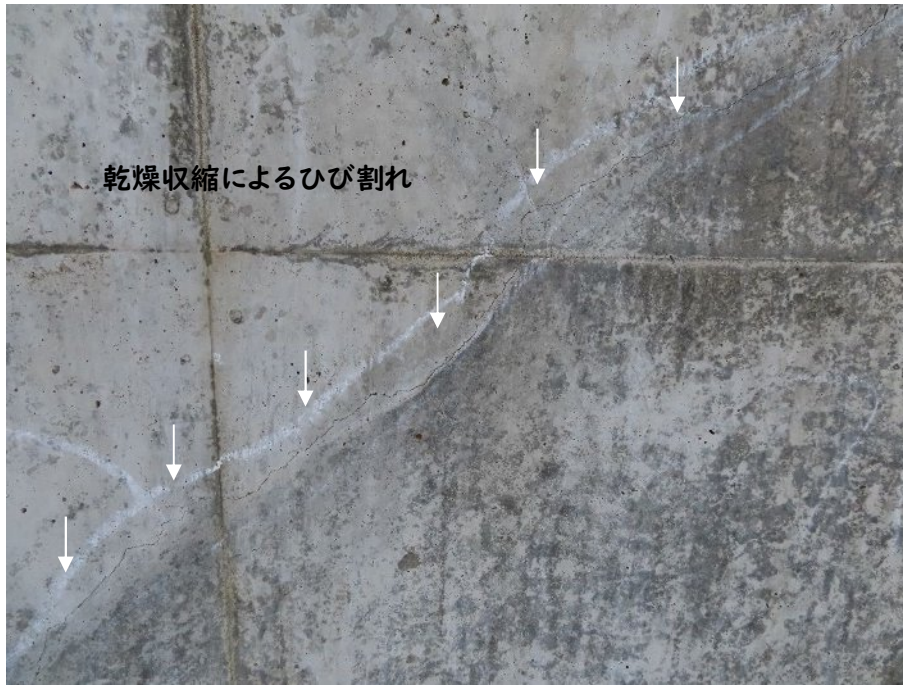
写真-2.5.2.8 打重ね箇所のひび割れ

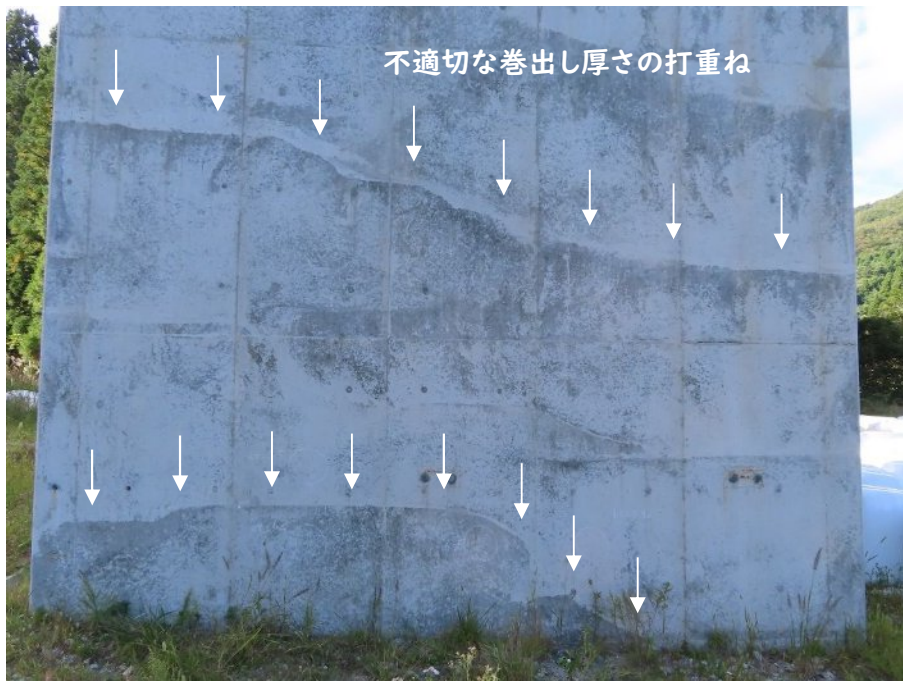
写真-2.5.2.9 打重ねの不具合の P2 柱式橋脚（中空断面）

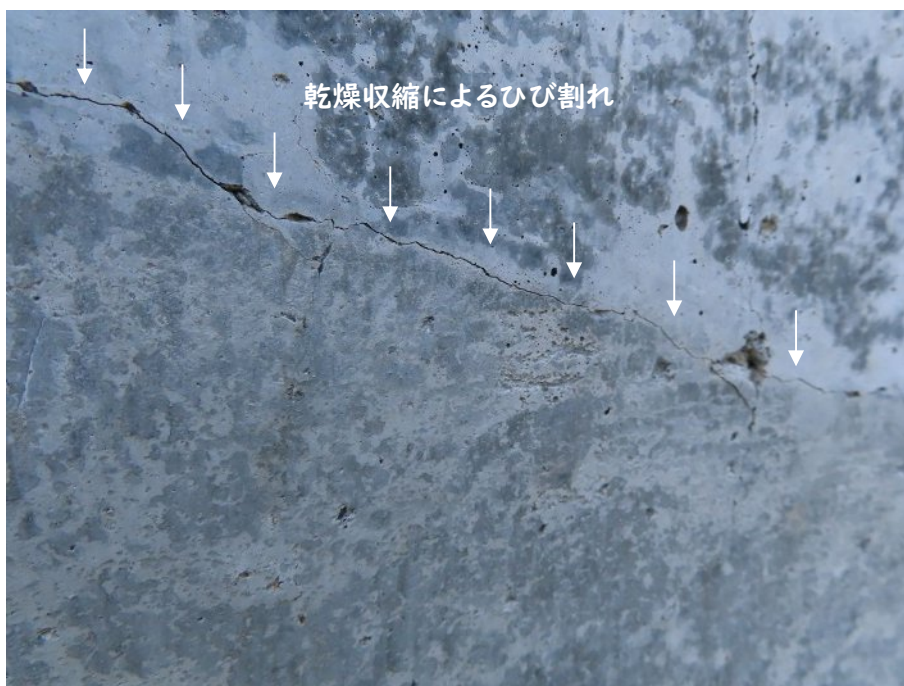
写真-2.5.2.11 打重ね箇所のひび割れ

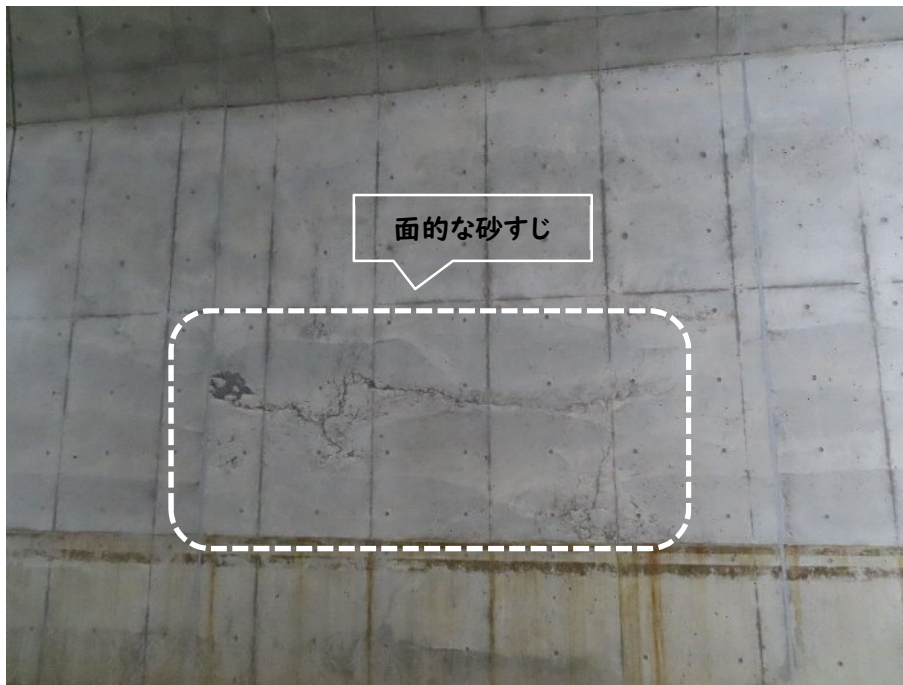
P1 T型橋脚の梁部分に型枠継ぎ目の砂すじが発生している。砂すじは、構造耐力に影響を与えるほどの不具合ではないが、その部分から劣化因子の侵入や美観の低下が問題となる。

写真-2.5.2.12 面的な砂すじ

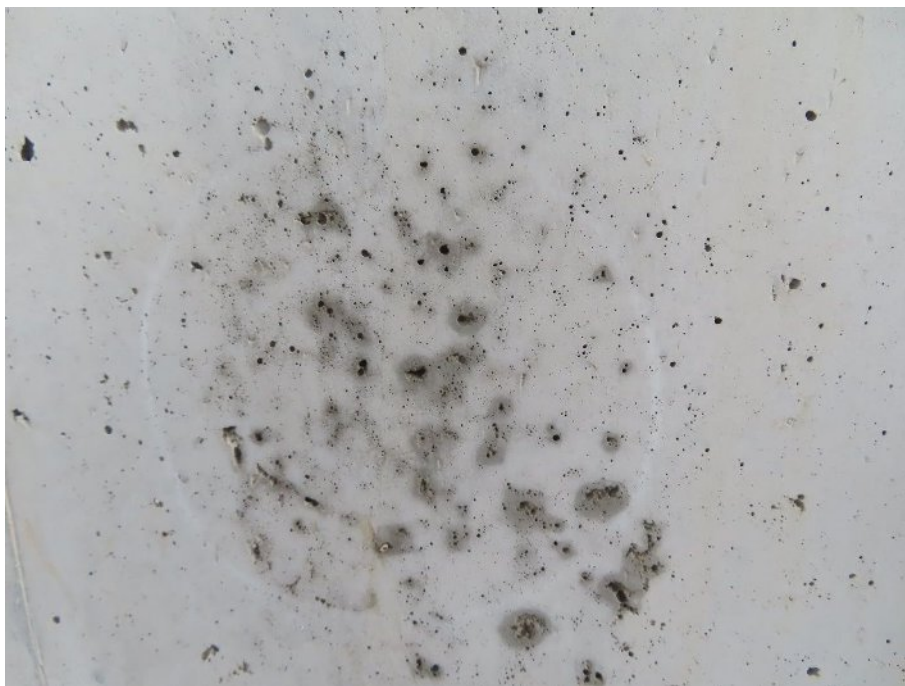
表面気泡の発生事例として、H橋を写真-2.5.2.15、I橋を写真-2.5.2.16と写真-2.5.2.17に示す。H橋は、2016年に完成し建設後7年が経過しI橋は、1985年に完成し建設後38年が経過している。このH橋のA2箱式橋台とI橋のA2控え壁式橋台の縦壁に表面気泡が発生している。表面気泡は砂すじ同様に、構造耐力に影響を与えるほどの不具合ではないが、その部分から劣化因子の侵入や美観の低下が問題となる。

写真-2.5.2.15 H橋の面全体に発生した表面気泡（あばた）

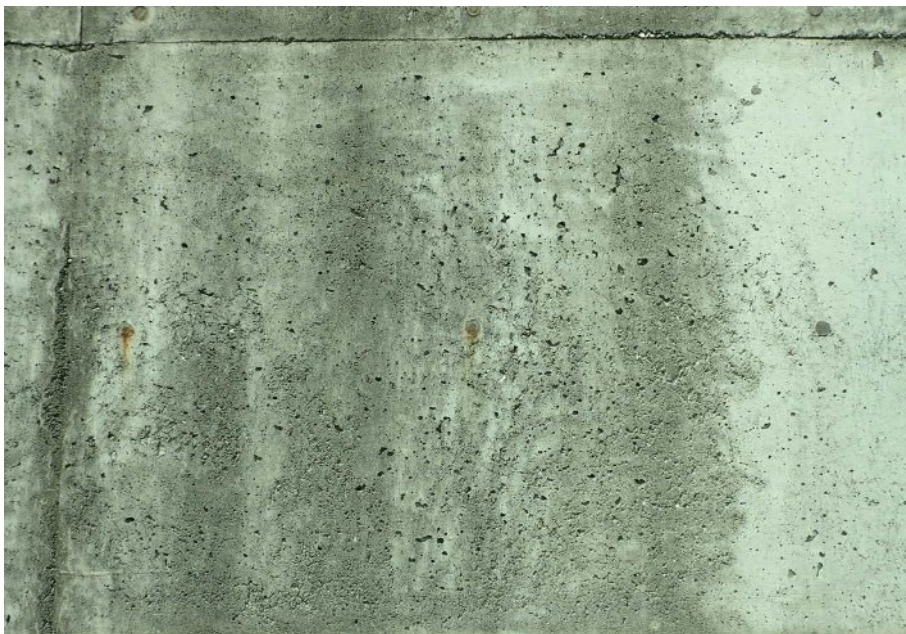
写真-2.5.2.17 I 橋の面全体に発生した表面気泡

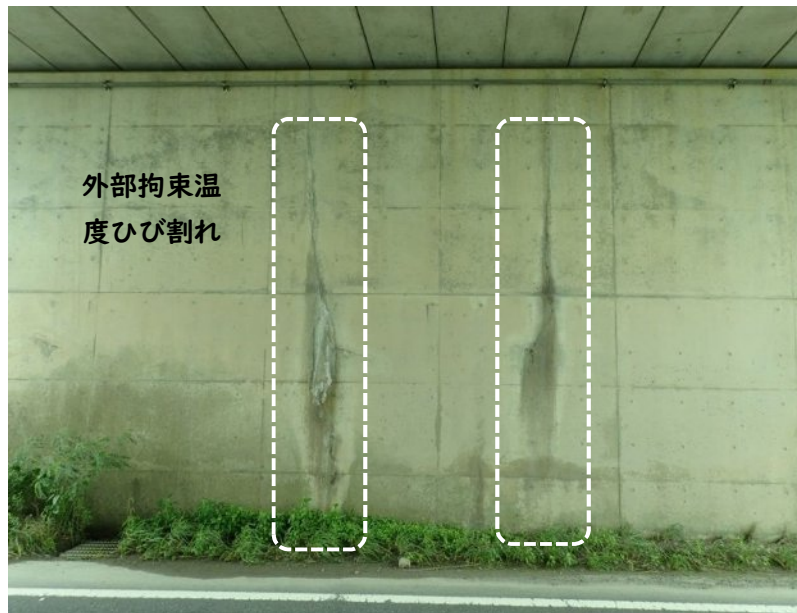
がある。貫通ひび割れは、劣化因子の侵入が容易となり鉄筋腐食を促進するため構造耐力の低下に影響を与えることがある。さらに、橋台では背面盛土の水がひび割れから浸入し、エフロレッセンスを析出させるケースも多い。また、橋脚に比べ橋台は鉄筋比が小さいため、温度ひび割れが発生しやすいことも知られている。このように、設計由来による温度ひび割れもあるが、締固め不足や養生不足に起因したひび割れ、さらに早期脱型による温度差によるひび割れもあり、これらは施工由来のひび割れである。

写真-2.5.2.18 外部拘束温度ひび割れ（貫通ひび割れ）

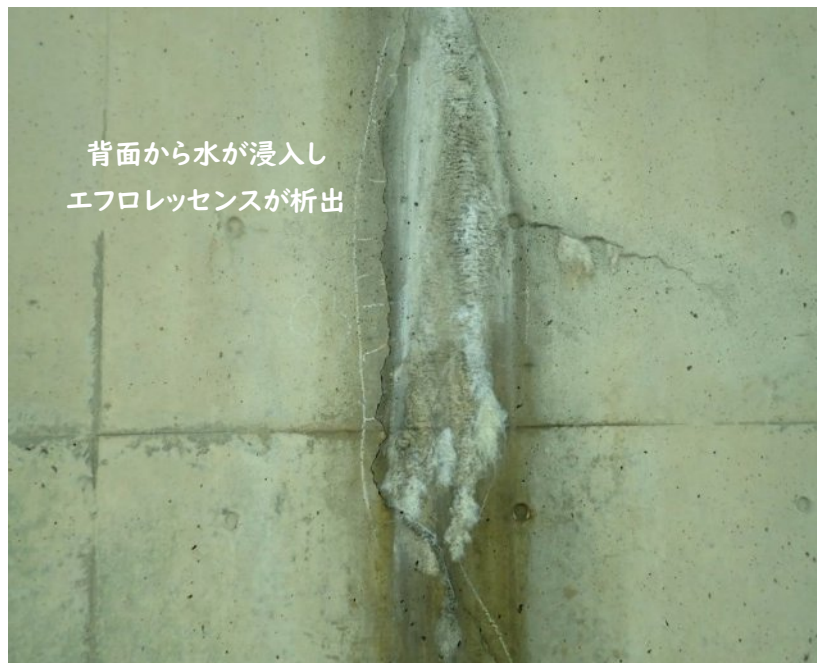
写真-2.5.2.19 上記写真 左側のひび割れ（接写）

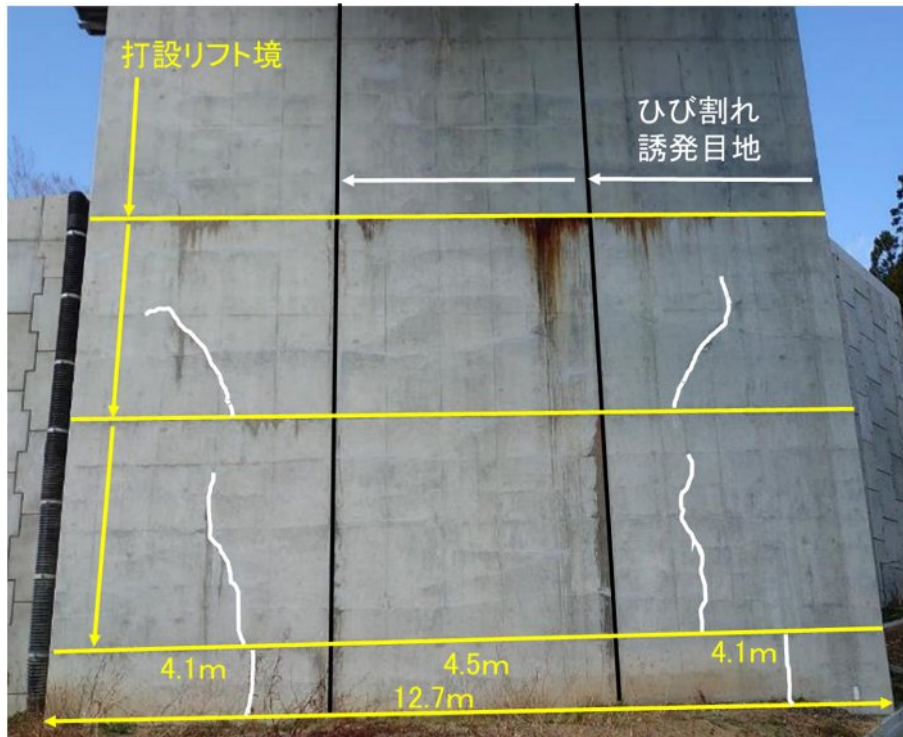
写真-2.5.2.20 外部拘束温度ひび割れ

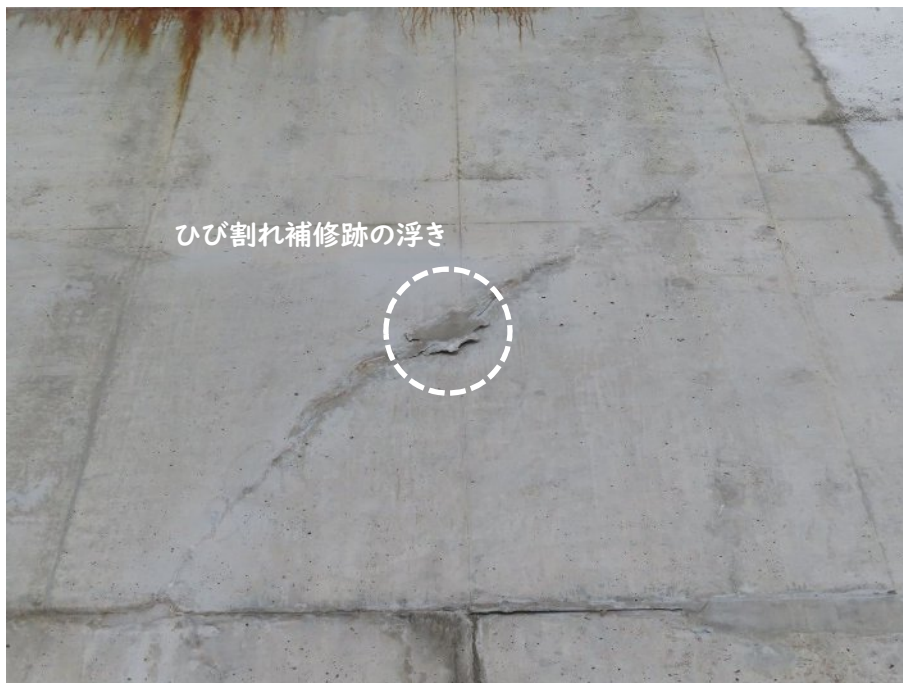
写真-2.5.2.21 上記写真 右上のひび割れ（接写）

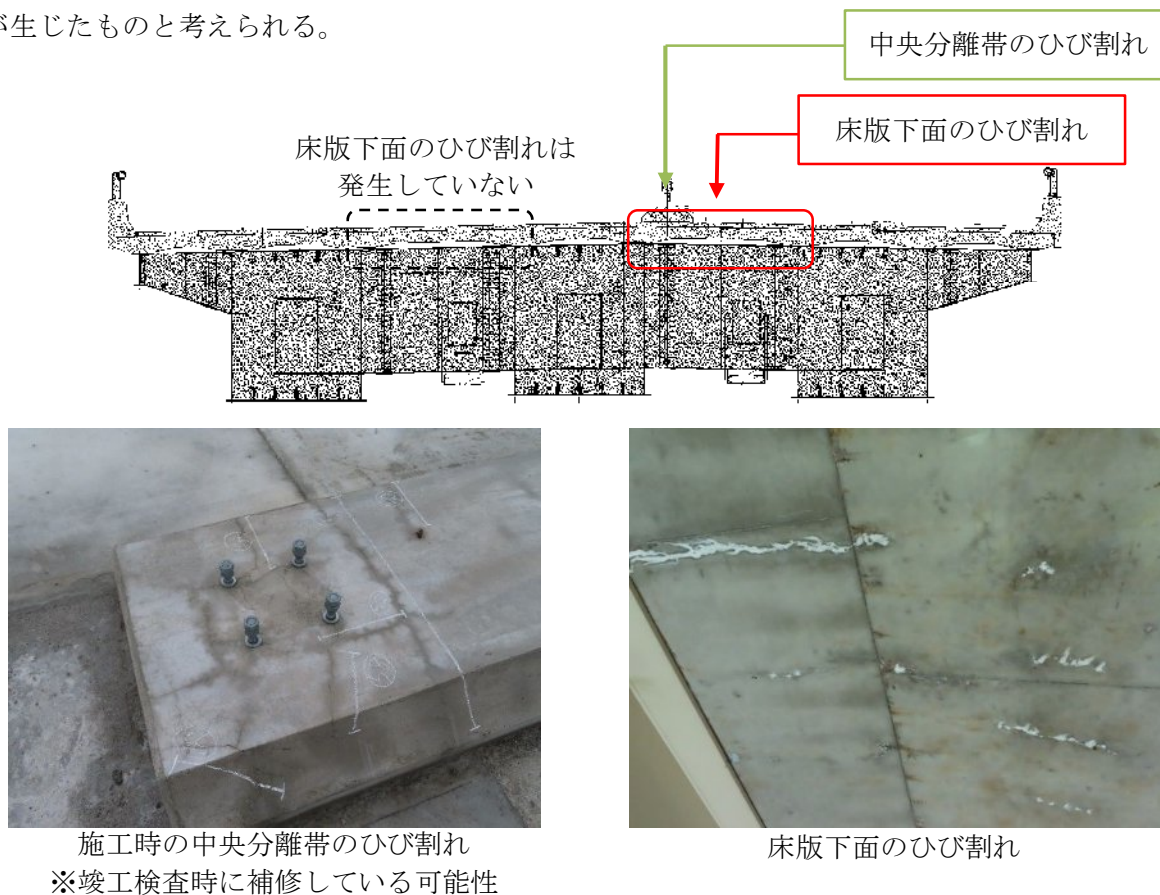
写真-2.5.3.2は、供用から2年後に RC 床版の下面で漏水を伴うひび割れが確認された事例である。このひび割れは、中央分離帯が施工された範囲の直下にだけ発生しており、他の一般部には発生していない。RC 床版の施工では、床版を打設した後に中央分離帯のコンクリートを施工するため、中央分離帯の乾燥収縮などの影響によって、中央分離帯下の床版にひび割れが生じたものと考えられる。

写真-2.5.3.2 中央分離帯下の床版のひび割れ事例

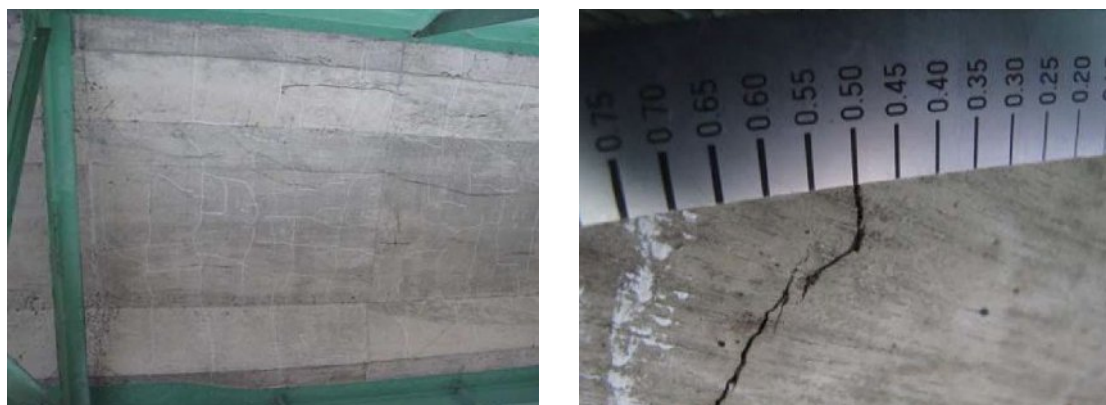
写真-2.5.3.7 床版下面のひび割れ事例

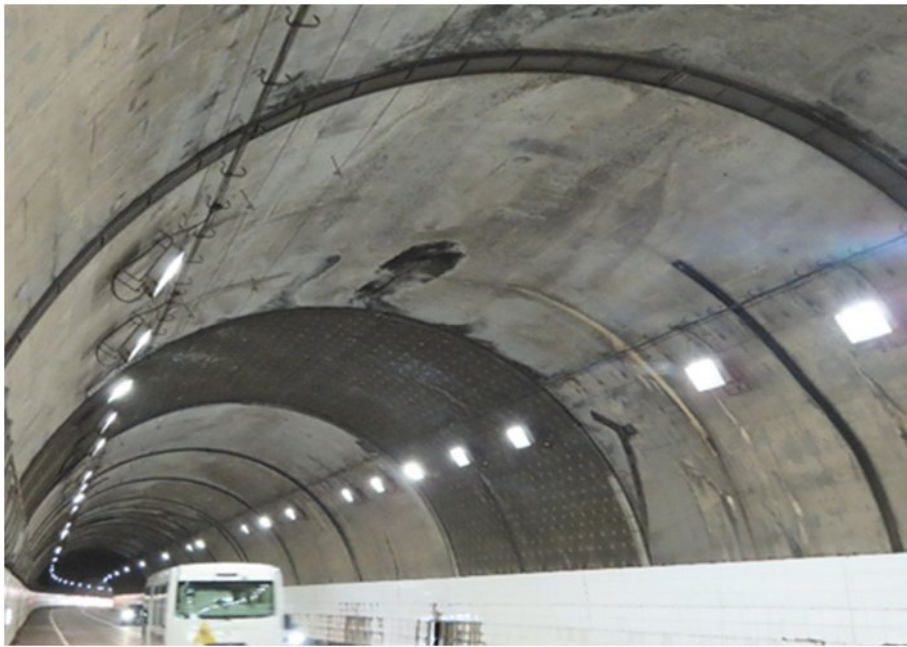
1980年代のトンネル覆工の定期点検結果は，健全度ⅡからⅢであり，多くのスパンではく落対策や目地補修が実施されている。天端部には亀甲状のひび割れが生じている箇所も存在し，打込み時の加水などにより，低品質のコンクリートが打込まれ，乾燥収縮により劣化が進行したものと推察される。また，打重ね線からはエフロレッセンスが析出しているものも多数あり，打込み時に締固め管理が実施されていなかったと推察される。代表する覆工を写真－2.5.4.1と2.5.4.2に示す。

写真－2.5.4.1 1980年代の覆工例（補修・補強）

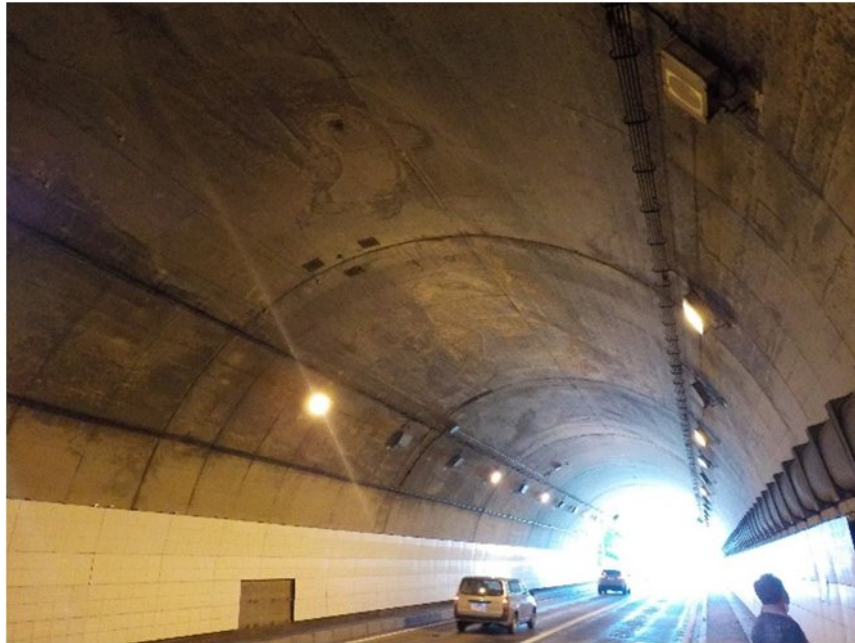
1990年代のトンネル覆工の定期点検結果は、健全度ⅡからⅢであり、多くのスパンではく落対策や目地補修が実施されている。1980年代と同様に、天端部に亀甲状のひび割れが生じている箇所も存在する。これは、打込み時の加水などにより、低品質のコンクリートが打込まれ、乾燥収縮により劣化が進行したものと推察される。代表する覆工を写真-2.5.4.3~2.5.4.4に示す。

写真-2.5.4.3 1990年代の覆工例（補修・補強）

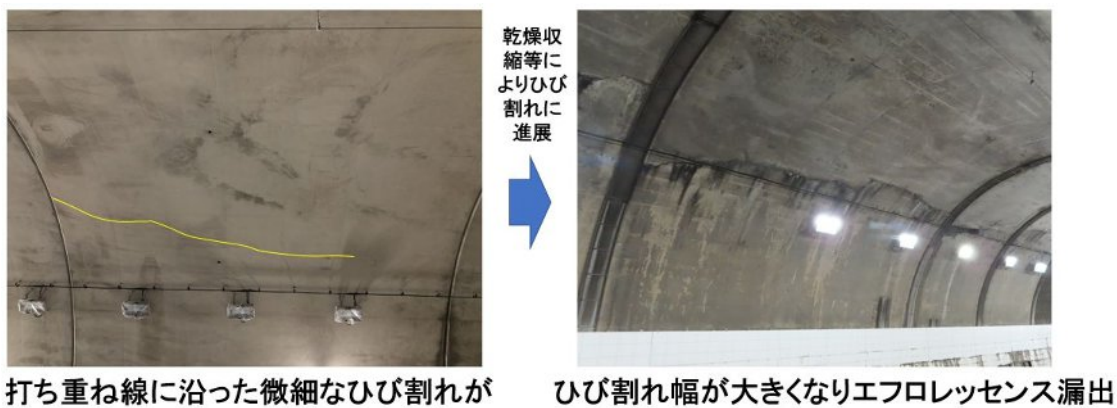
打重ね管理や締固め不足が原因で発生する打重ね線は、乾燥収縮等により将来的に有害なひび割れやエフロレッセンス析出に進展すると予測される。同一トンネルの事例では無いが、写真-2.5.4.12に材料劣化の事例を示す。

写真-2.5.4.12 打ち重ね線の材料劣化の予測事例

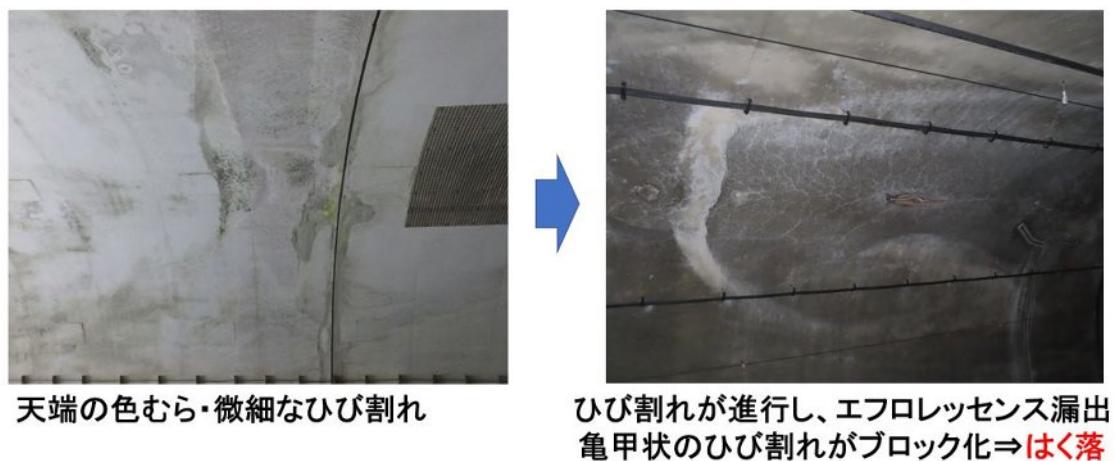
天端部において、ブリーディングやノロの排出が不十分で性状が異なるコンクリートを打重ねた場合や締固め不足が原因で発生する色むらや微細なひび割れが、将来的にエフロレッセンス析出や亀甲状のひび割れに進展し、さらにブロック化した場合は、はく落等により第三者被害をもたらすと予測される。同一トンネルの事例では無いが、写真-2.5.4.13に材料劣化の事例を示す。

写真-2.5.4.13 天端部の色むら等の材料劣化の予測事例

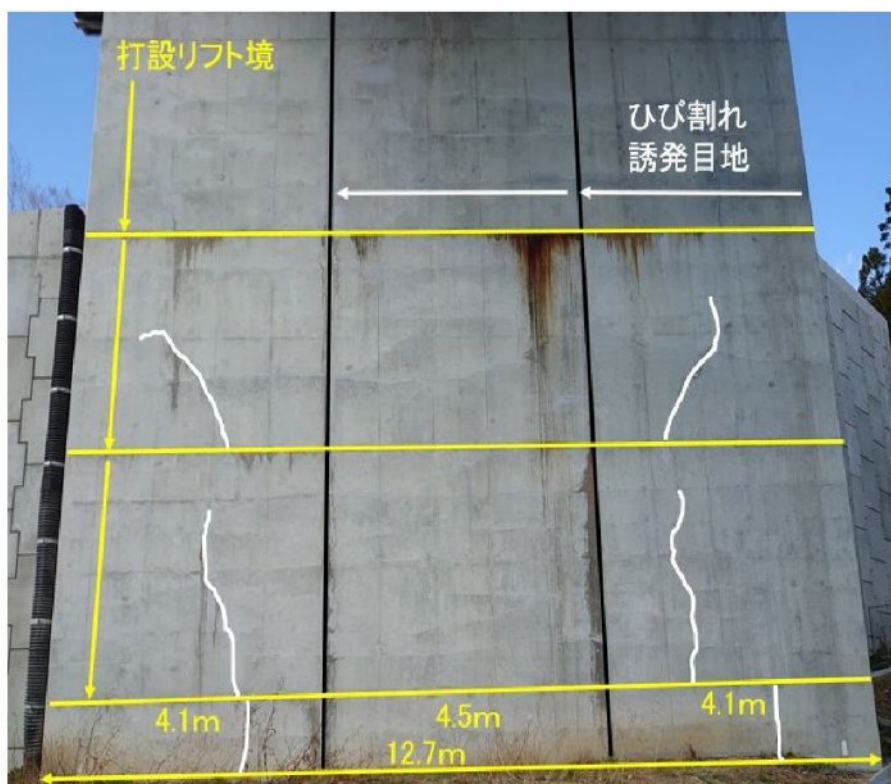
写真-3.3.1.2 K 橋 A2 橋台ひび割れ発生状況

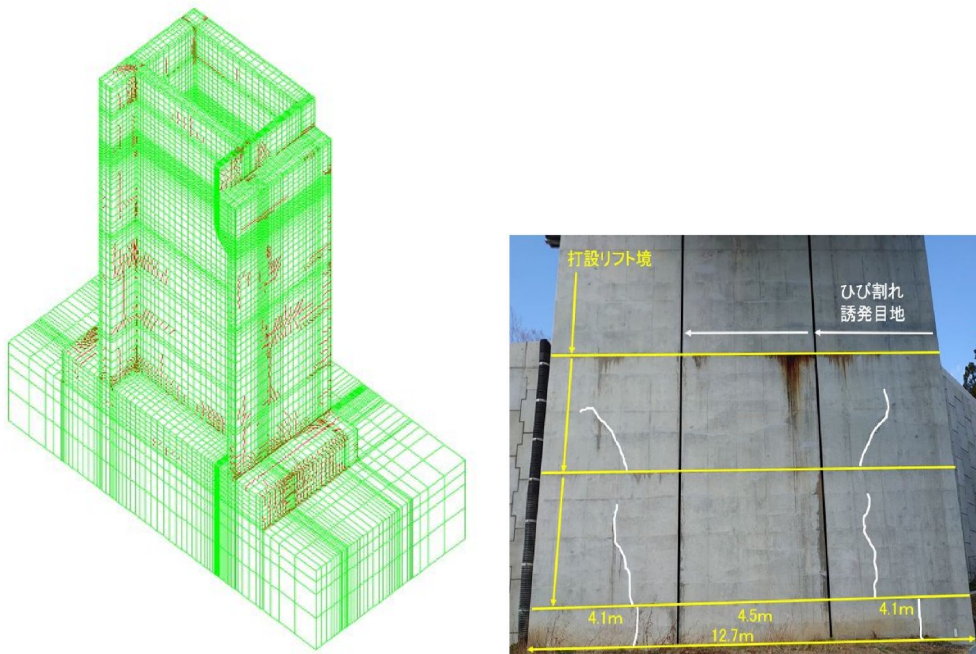
図-3.3.1.17 は，通常の引張強度を仮定した場合の材齢 285 日におけるひび割れパターン図である。この場合，隅角部に多少のひび割れは生じているものの，実際の写真にあるような鉛直方向のひび割れは確認できない。これに対して，図-3.3.1.18 に示した引張強度を 75%程度と低減した場合には，実際の写真に見られるような，ひび割れのパターンを確認できた。

図-3.3.1.18 引張強度を75%程度と仮定した場合のひび割れパターン図と実際の写真

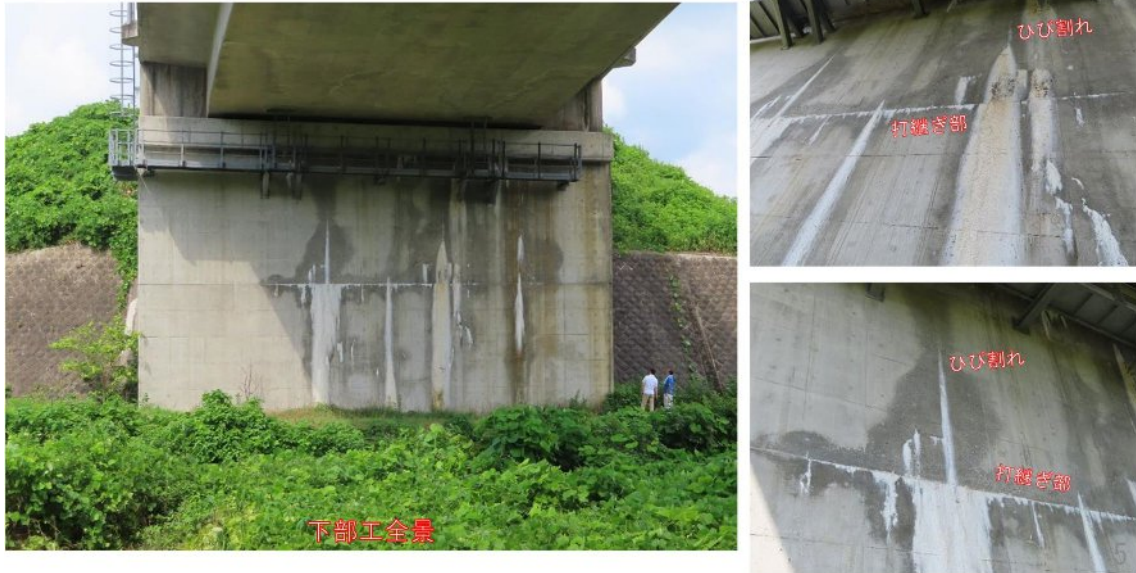
- ・対象構造物：橋梁下部工（1997年4月）
- ・内容：打継ぎ部、及びひび割れからの遊離石灰
- ・原因の推定：温度応力によってひび割れが発生し、漏水などの水分供給によって十分な打継ぎ処理がなされていない打継ぎ部からエフロレッセンスが析出した

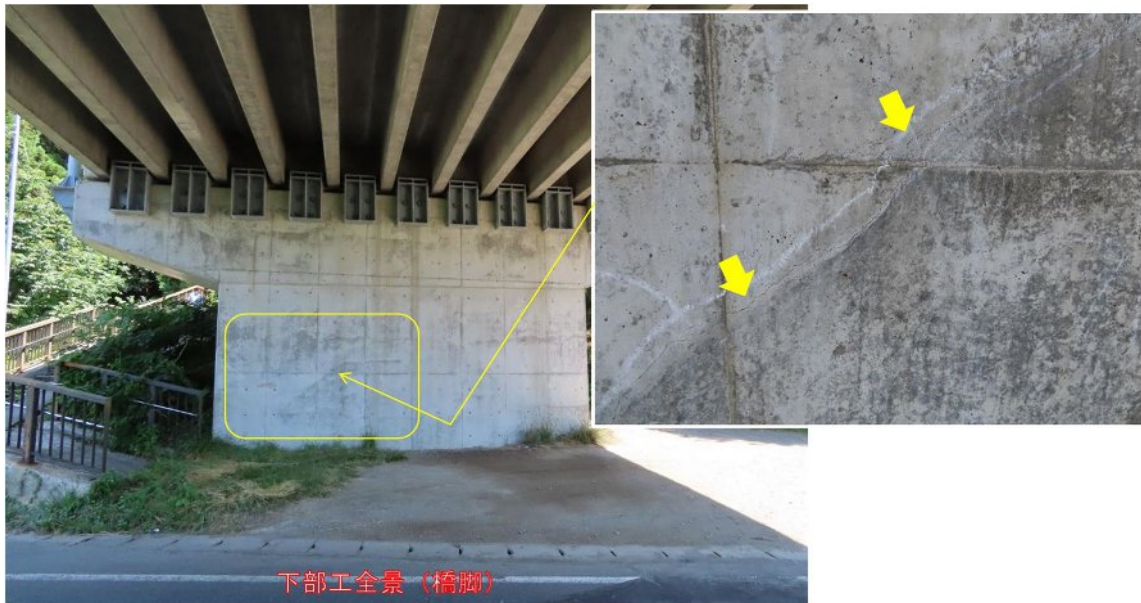
- ・対象構造物：橋梁下部工（1995年12月）
- ・内容：打重ね線にひび割れが生じている
- ・原因の推定：打重ね部の締固めやブリージング処理が十分でなかった可能性

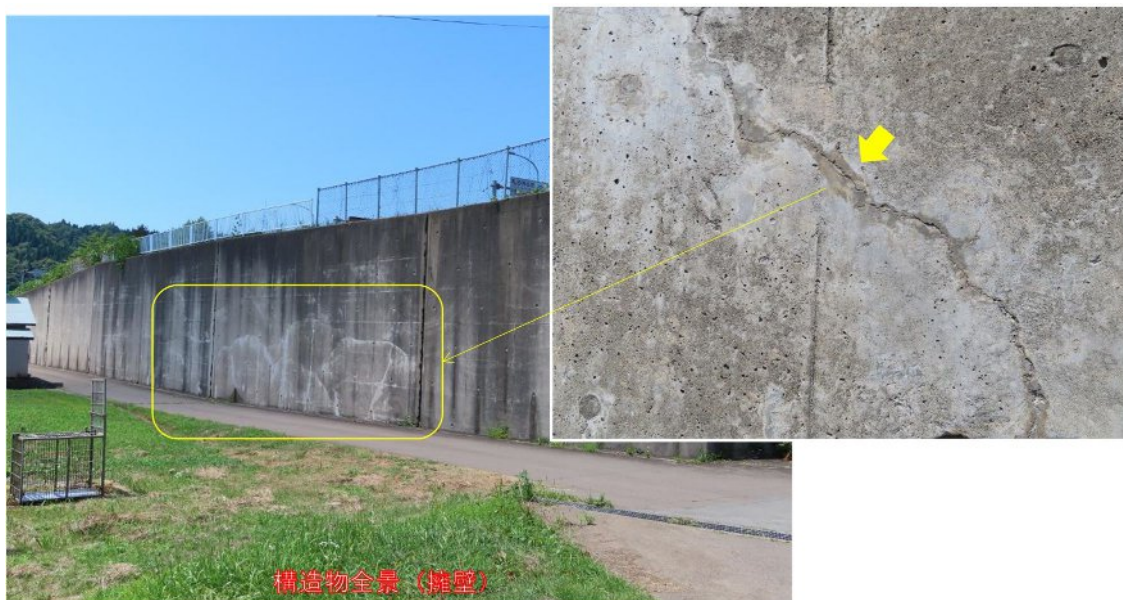
- ・対象構造物：擁壁（1995年頃）
- ・内容：打重ね線にひび割れが生じている
- ・原因の推定：打重ね部の締固めやブリージング処理が十分でなかった可能性

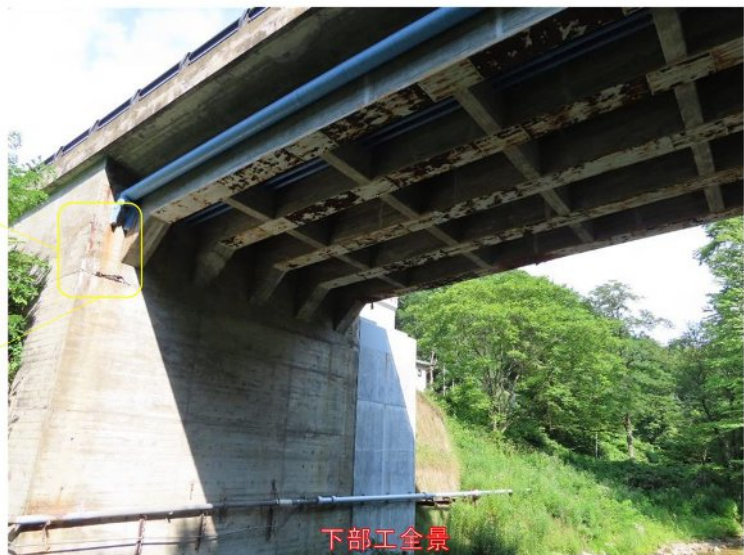
- ・対象構造物：橋梁下部工（1964年2月）
- ・内容：コンクリートの剥離、鉄筋の露出
- ・原因の推定：かぶり不足や型枠継目からのセメントペーストの漏れによる可能性

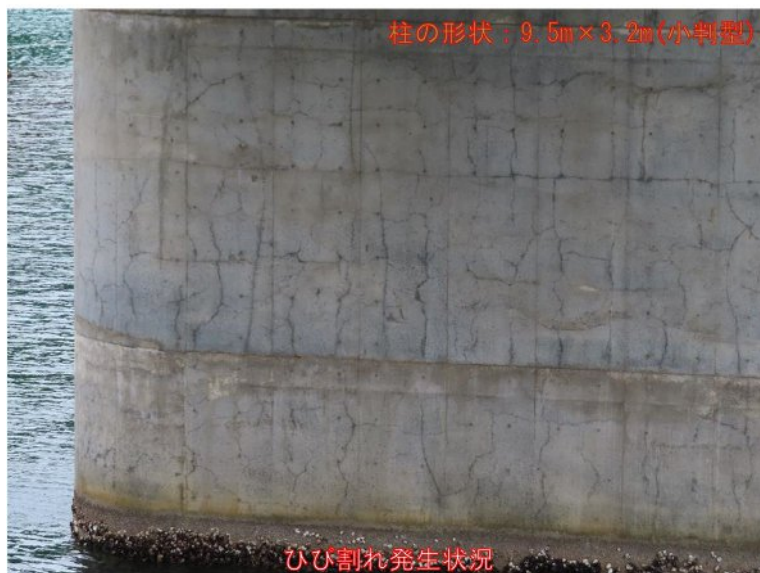
- ・対象構造物：橋梁下部工
- ・内容：格子状のひび割れが生じている
- ・原因の推定：不明

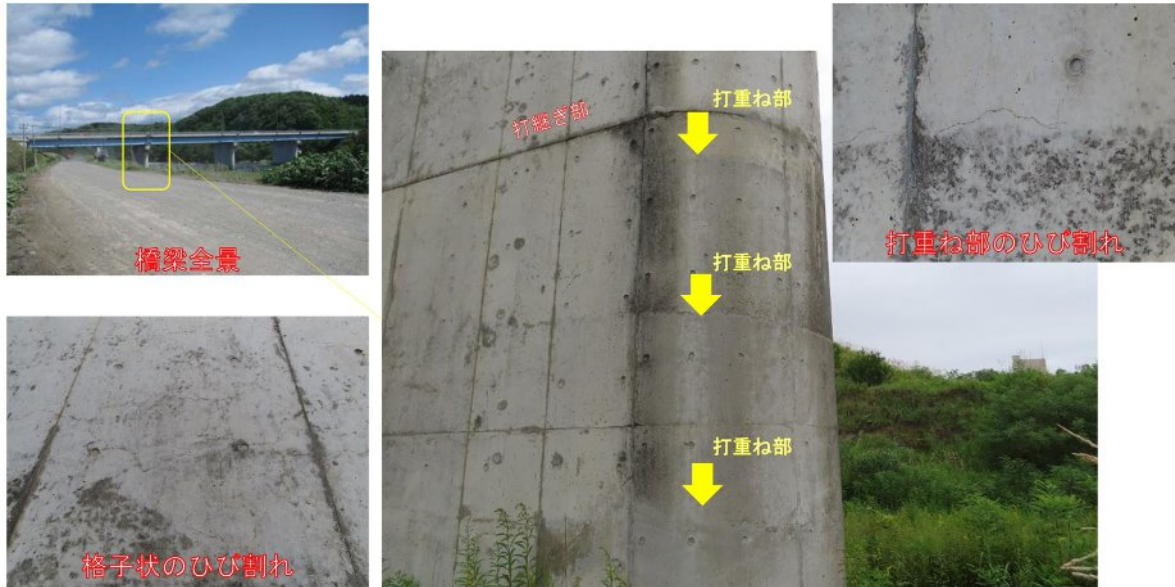
- ・対象構造物：橋梁下部工（1997年4月）※竣工してから約25年経過
- ・内容：打重ね部のひび割れ、格子状のひび割れ
- ・原因の推定：打重ね部の締固めやブリージング処理が十分でなかった可能性
