コンクリートの施工の良否が材料劣化に  
及ぼす影響に関する調査研究委員会

報 告 書

- 構造物別にみる施工に起因する不具合による材料劣化
- 施工による不具合がコンクリート構造物の安全性に及ぼす影響に関する解析的検討

公益社団法人 日本コンクリート工学会 東北支部

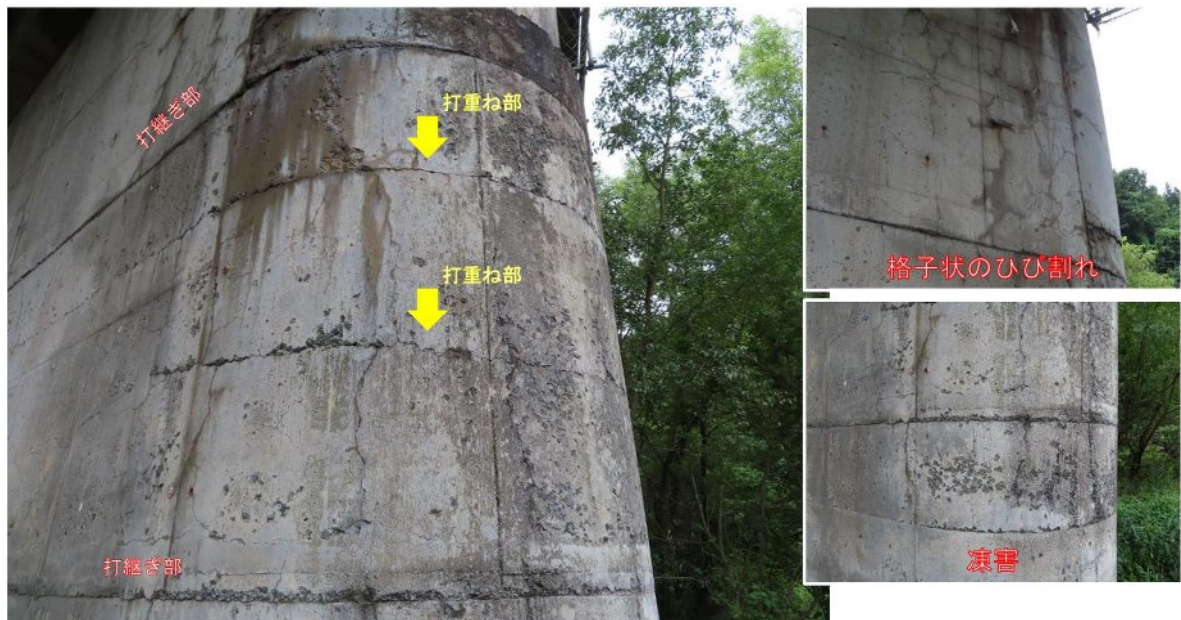
- ・対象構造物：橋梁下部工（1975年12月）※竣工してから約50年経過
- ・内容：打重ね部のひび割れ、格子状のひび割れ、凍害
- ・原因の推定：打重ね部の締固めやブリージング処理が十分でなかった可能性
