コンクリートの施工の良否が材料劣化に  
及ぼす影響に関する調査研究委員会

報 告 書

- 構造物別にみる施工に起因する不具合による材料劣化
- 施工による不具合がコンクリート構造物の安全性に及ぼす影響に関する解析的検討

公益社団法人 日本コンクリート工学会 東北支部

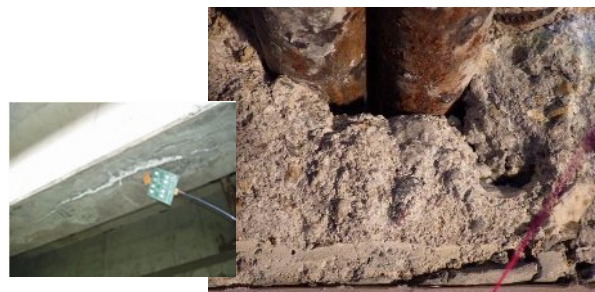
P C T桁橋の材料劣化事例

図-1.2 施工由来と考えらるコンクリート構造物の劣化

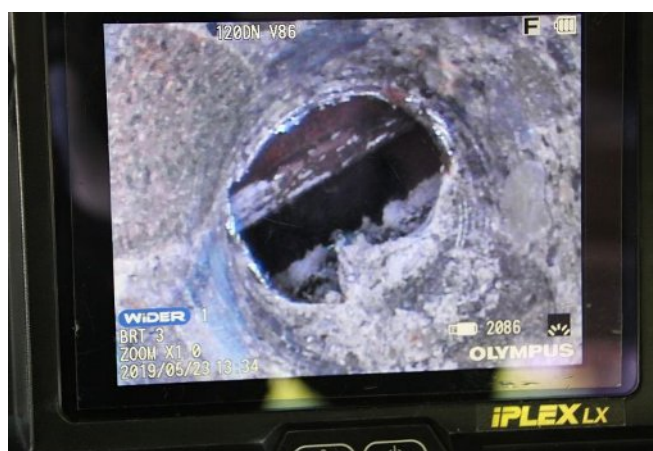
内部欠陥とは、トンネル構造物における覆工コンクリートの背面空洞や PC 構造物におけるシース管内の空洞（写真－2.2.1.2 参照）、建築物のタイル仕上げやモルタル塗仕上げを施した場合に、コンクリートとモルタルとの界面浮き・剥離あるいはコンクリートとタイル張付けモルタルとの界面浮き・剥離など（図－2.2.1.3 参照）で、コンクリート構造物の内部に生じた豆板や空洞のことをいう。

写真－2.2.1.2 シース管内部の充填不良

コンクリート内部に生じる豆板や空洞は施工不良に主な原因があり、鉄筋の腐食、水密性およびコンクリート構造物の維持管理上の問題となる。空洞が生じる施工不良には、材料分離の生じやすいコンクリートの打込み、締固め不足、型枠からのセメントペーストの漏れなどによって生じる。

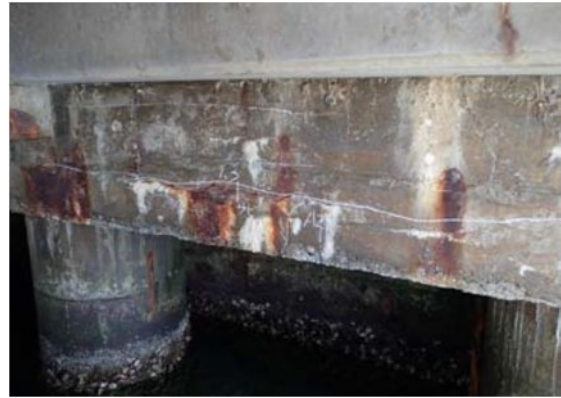
コンクリート構造物に生じる塩害とは、コンクリート中の塩化物イオンの存在により、コンクリート中の鋼材の腐食が進行し、腐食生成物の体積膨張によってコンクリートのひび割れや剥離が生じるものである。これがさらに進行すると、鋼材の断面減少によって構造物の耐荷性能が低下する劣化である。写真-2.3.1.1に、塩害による劣化の事例を示す。この構造物は汀線付近に位置する構造物であり、海からの飛来塩分の影響を受け塩害による劣化が進行したものである。

写真-2.3.1.1 塩害の事例（汀線付近の橋梁）

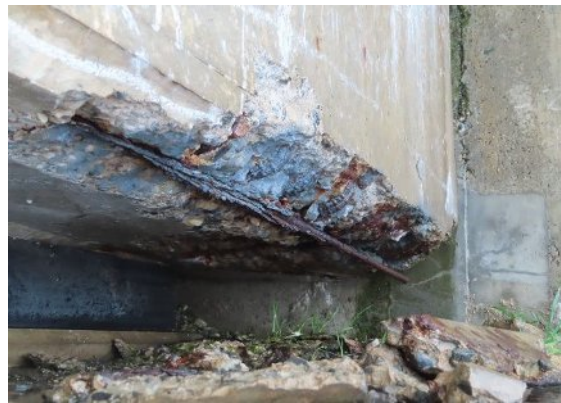
一方で、東北地方では冬期に散布される凍結防止剤に含まれる塩化物の影響により、同様の塩害による劣化が生じている。写真-2.3.1.2の構造物は山間部に位置する構造物であり、内部鋼材の腐食膨張によりコンクリートのひび割れや剥離が生じたものとなっている。このような劣化は、図-2.3.1.1に示すように、特に凍結防止剤を含む路面水の漏水や飛散の影響を受ける部位で発生するのが特徴的となっている<sup>1)</sup>。

写真-2.3.1.2 塩害の事例（山間部の橋梁）

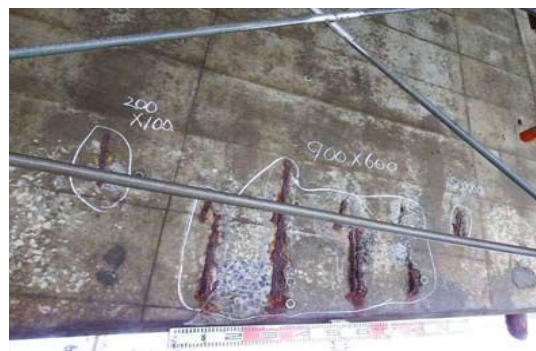
コンクリートの打込みにおいて、スペーサーのずれや型枠の変形などにより設計上の所定のかぶり厚が確保されないと、早い段階で鋼材の塩化物イオン濃度が高くなり、鋼材の腐食が早期に生じることになる (写真-2.3.1.3)。

写真-2.3.1.3 鋼材のかぶり不足

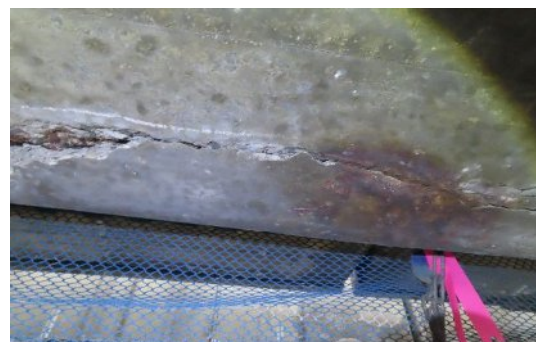
また、ひび割れを有するコンクリート構造物では、さらに塩化物イオンが浸透しやすい。施工時の温度応力によるひび割れや、打継ぎ・打重ねの処理が適切に行われなかったことに起因するひび割れは、塩化物イオンが浸透しやすい状況にあり、ひび割れが生じている部位での内部鋼材の腐食は早期に生じるといえる (写真-2.3.1.4)。

写真-2.3.1.4 ひび割れ部の鋼材の腐食

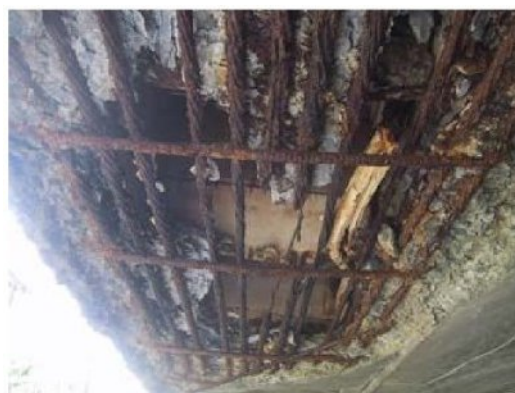
**写真-2.3.1.5**に東北地方の山間部において、塩害によって劣化した上部構造の事例を示す。東北地方におけるコンクリート構造物の塩害は、海からの飛来塩分だけではなく、凍結防止剤に含まれる塩化物の影響によって、ほとんどの地域で発生する可能性が高い。

このような構造物で、前述のかぶり不足や密実性が低い場合、または施工に起因する不具合によってひび割れが生じている場合は、塩化物イオンの拡散によって、鋼材位置の塩化物イオン濃度が発錆限界に達する期間が短く、早期に劣化が顕在化する可能性が高い。

写真-2.3.1.5 塩害による上部構造の劣化  
(山間部の橋梁)

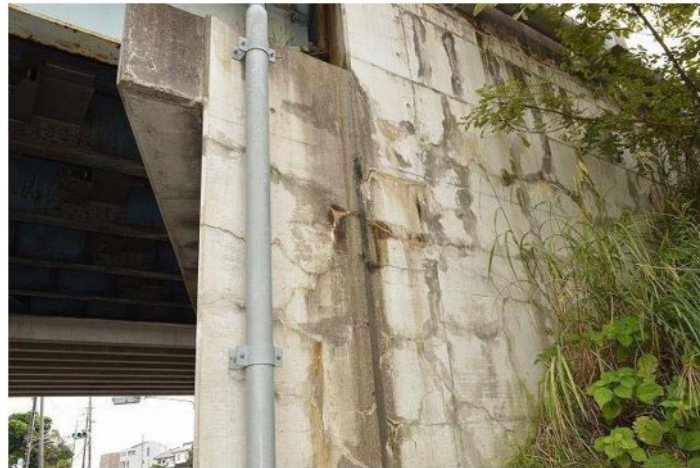
写真-2.3.2.1に、橋台に発生したASRの事例を示した。このようにASRを起こしたコンクリート構造物には、多くの場合、亀甲状のひび割れが確認される。また、ひび割れからゲル状物質の析出も見られる場合が多い。

写真-2.3.2.1 橋台に発生したASRの事例

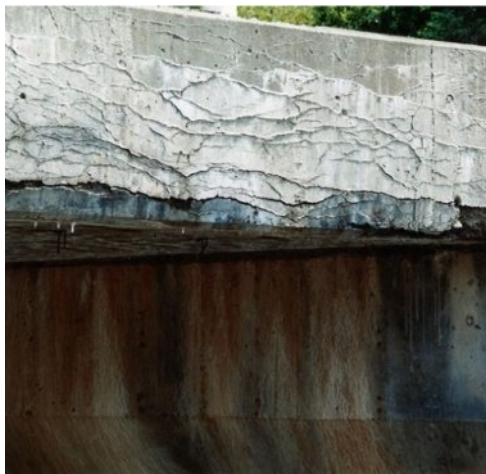
写真-2.3.3.1に見られる内部損傷は、コンクリートの内部組織の弛緩すなわち内部ひび割れによって顕在化する。提唱されているメカニズムは大別して水圧説、浸透圧説、氷晶生成説の3つが代表的である。水圧説および浸透圧説を図-2.3.3.1<sup>1)</sup>により説明する。

写真-2.3.3.1 内部損傷

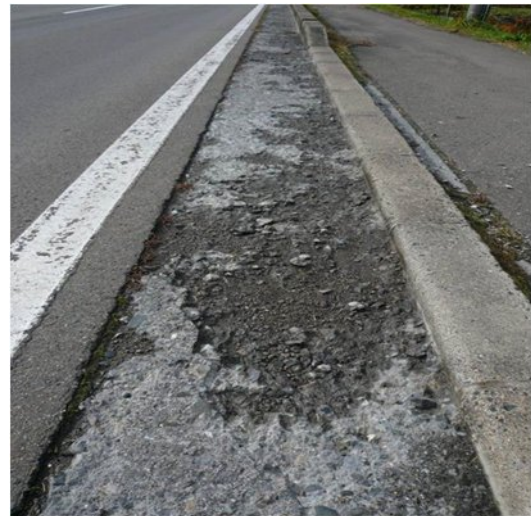
表面損傷は、写真-2.3.3.2のようにコンクリート表層がフレーク状に剥離する現象であり、図-2.3.3.1の②のような浸透圧説を援用することにより説明が可能であると考えられてきた。古くから凍結防止剤環境下で凍害劣化が大きくなることが分かっている。水溶液がセメントペースト内で凍結する際には純水が形成され、未凍結水の溶液濃度は高まる。氷晶はより大きな毛細管空隙から形成されるが濃度平衡が崩れており、高濃度となった溶液は、低濃度の周囲の水を引き寄せようとする。この化学ポテンシャルの相違により発生する膨張圧がコンクリートの組織を崩壊させる。

写真-2.3.3.2 表面損傷

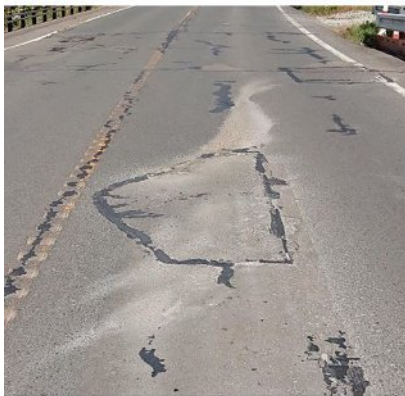
写真-2.4.1.1 RC 床版の砂利化の事例

写真-2.4.1.1にRC床版の砂利化の事例を示した。RC床版の砂利化は、床版のコンクリートが部分的に砂利状または土砂状になる現象で、劣化の初期段階では舗装の異常という形で顕在化する。RC床版の砂利化は、はじめは舗装の部分的な凹みの補修が必要となり、次に舗装の補修箇所から白や茶色の噴出物が確認されるようになる。そのまま砂利化が進行すると、RC床版の抜け落ちに進展し、走行車両の損傷や事故の誘発といった第三者被害の発生につながる可能性がある。

舗装補修箇所からの噴出物

砂利化して抜け落ちた RC 床版

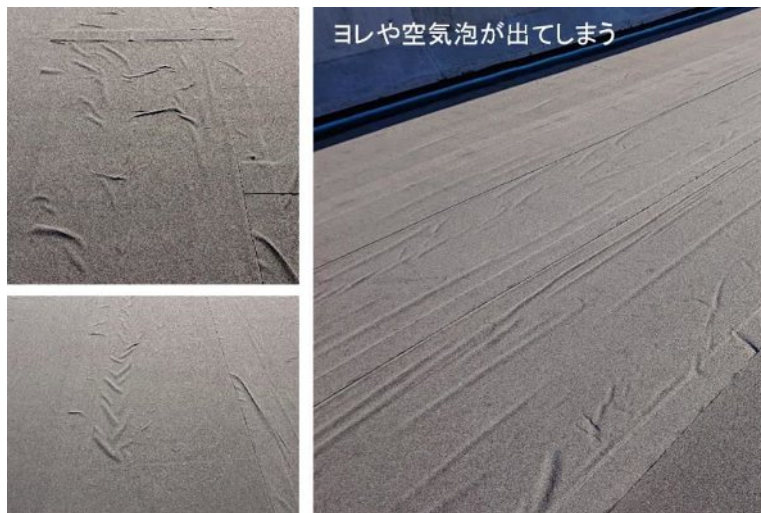
写真-2.4.1.4 床版の防水シート施工時に生じたヨレなどによる空気泡

写真-2.4.1.4 に、床版の防水シート施工時に生じたヨレなどによる空気泡の事例を示した。このような空気泡はシート系防水（常温接着型）の施工では根絶するのが難しいため、この空気泡部分にカッターなどで穴をあけて、空気泡をつぶして加熱アスファルトで補修する方法が一般的に取られている。写真-2.4.1.5 に、防水シートに生じた空気泡をカッターで穴をあけた後、加熱アスファルトで補修した状況を示した。空気泡の数が多いと防水シートに穴をあける箇所も多くなり、適切に加熱アスファルトで補修されないと漏水の原因となる。

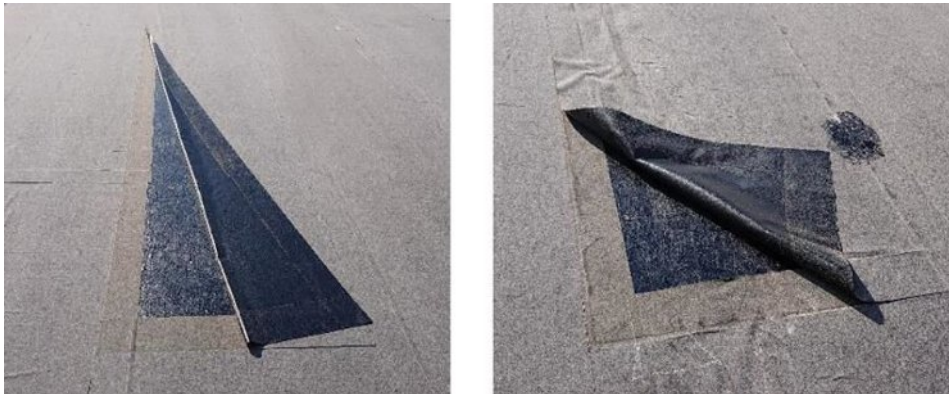
写真-2.4.1.6 防水シートのオーバーラップ部分に生じた剥がれ

写真-2.4.1.6 に、防水シートのオーバーラップ部分に生じた剥がれの状況を示した。防水シート表面に付着している珪砂が施工時に落ちて、防水シート裏面の接着面に珪砂が付着して接着力が落ちて、風などで剥がれが生じたものと思われる。このように剥がれが生じた場所も加熱アスファルトで補修することになるが、補修方法が適切ではない、あるいは実際には剥がれまでにはいたらなくても、接着力が落ちている箇所があると思われる、その箇所が補修されないと漏水の原因となる。

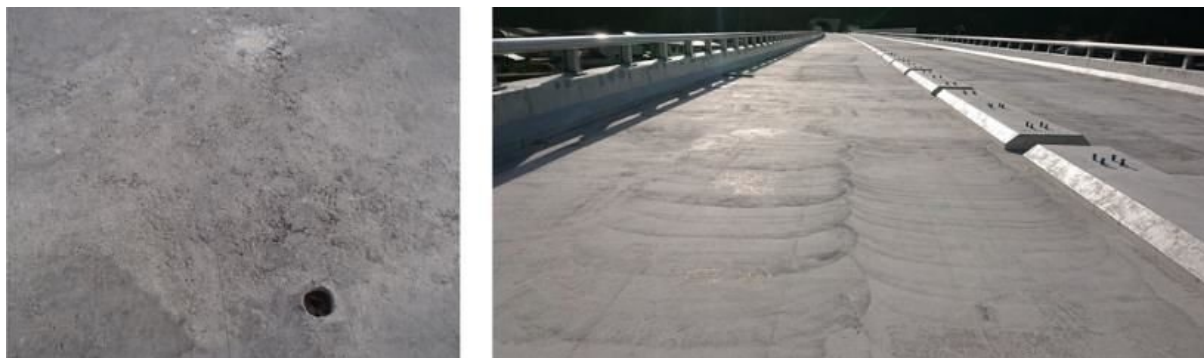
写真-2.4.1.8 床版の仕上げ不良の例

写真-2.4.1.8 に、床版の仕上げ不良の例を示した。左の写真は、作業員用に単管足場による通路を設置したが、仕上げ機械のトロウエルが単管足場の通路の下に入らず、その部分の仕上げがうまくいかなかったものと思われる。右の写真は、夏場の施工で生コンクリートの凝結が早く、仕上げ作業の途中でコンクリートが硬化してしまい、本来手コテで消すはずの仕上げ機械のトロウエルの跡が消せなくなったものと思われる。このような不具合が発生すると、床版表面が平坦ではないため、防水シートの接着性が低下し、かつ平坦に貼ることも難しいため、ヨレなどによる空気泡が多く発生し、防水機能の低下をまねきやすい。

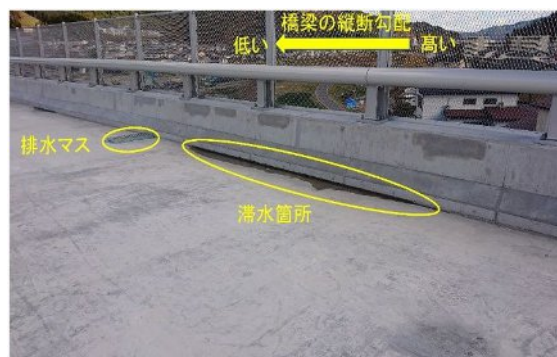
写真-2.4.1.9 床版の平坦性不足による滞水の例

写真-2.4.1.9 は、床版の平坦性不足による滞水の例である。橋梁の縦断勾配の低い方の排水柵に水が流れるはずであるが、排水柵の手前で滞水が発生している。このように床版の平坦性が低下し、床版の上に滞水するようになると、その部分に砂利化が発生しやすくなる。砂利化の防止のためには、RC 床版の品質確保、特に平坦性の確保が重要である。

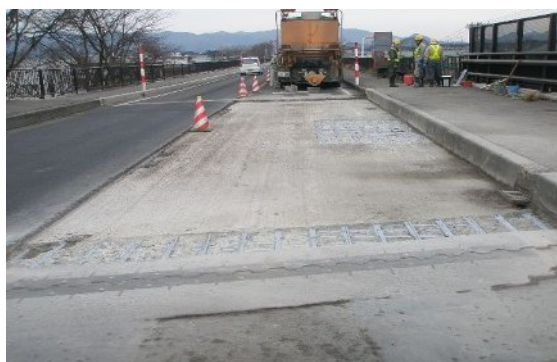
写真-2.4.1.10 橋面舗装の全面切削の例

RC 床版の砂利化の抑制のためには、防水層の寿命を長くする必要がある。しかし、写真-2.4.1.10 に示すように、橋面舗装の全面切削が行われた時点で、RC 床版表面も切削されるため防水層の更新が必要となる。また、橋面舗装の打替えは通常片側交互通行で行うため、規制時間の範囲内で交通開放する必要があるなど制約が多いため、切削後の床版の平坦性の確保や上下線の防水層のラップ部分の防水機能が不確実になるなど、RC 床版の砂利化抑制には不利な状態となることが多い。

なるべく長期間にわたって橋面舗装の全面切削を防ぐためには、橋面舗装施工時に適切な転圧管理を行い、品質確保を図るとともに、維持管理においても橋面舗装の基層の打替えが不要となる時期に表層のみの打替えを行うなど、橋面舗装の基層の耐久性を確保するような、施工時点および維持管理時点での適切な対応が必要である。

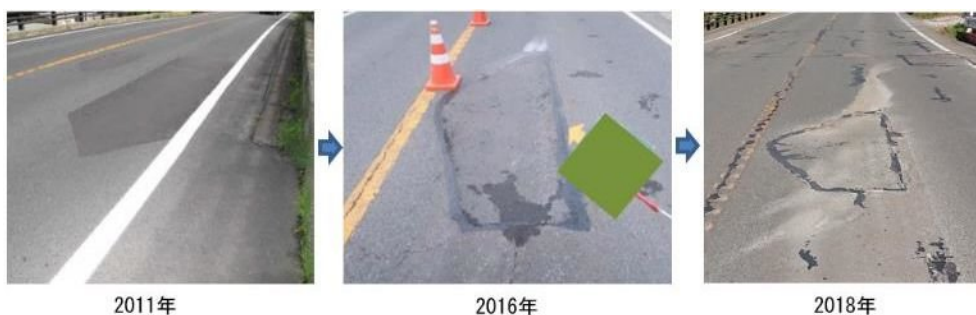
写真－2.4.1.11 砂利化の進行の状況

写真－2.4.1.11 に、砂利化の進行状況を示した。2011年に砂利化が発生した箇所の舗装を部分的に補修したが、2016年には噴出物が確認され、2018年には噴出物の量や範囲が拡大している。このように砂利化は一旦発生すると、繰り返して発生するケースが多く、しかも劣化の速度が早いのが特徴である。このため、車両の走行軌跡上に連続して砂利化が発生するようになると、頻繁に RC 床版の部分打替えを繰り返すようになり、いずれは RC 床版の全面打替えが必要となる場合が少なくない。

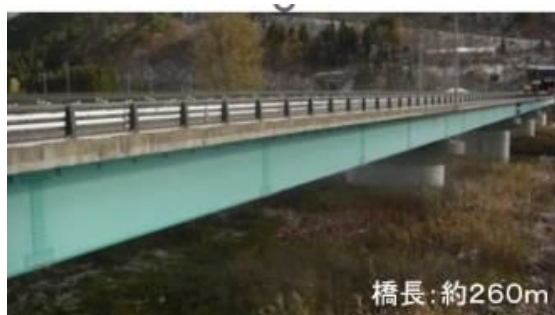
写真－2.4.1.12 砂利化で RC 床版の緊急打換えをした橋梁

写真－2.4.1.12 に、砂利化で RC 床版の緊急打替えを行った橋梁を示した。この橋は、写真－2.4.1.13 に示すように、2012年11月に砂利化した RC 床版の部分打替えを行ったが、半年後の2013年4月に補修箇所の RC 床版の抜け落ちが発生し、別の箇所でも噴出物が確認され、舗装を撤去してみると砂利化が起きており、このような砂利化の疑いのある箇所が車両の走行軌跡に沿って複数確認されたため、RC 床版の緊急打替えを行ったものである。橋長約 260m の RC 床版を PC 床版に取り換える工事を行ったが、約半年間の片側交互通行による渋滞と、多額の打替え費用が必要となった。

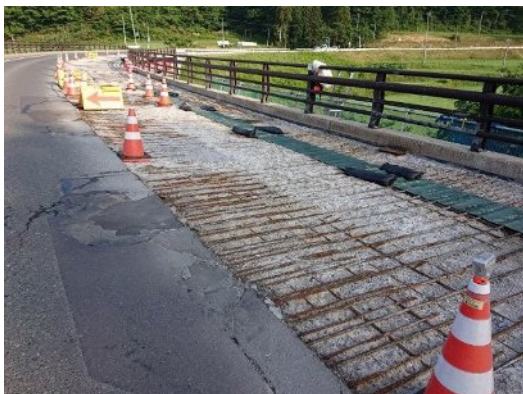
写真－2.4.16 砂利化を起こした RC 床版の鉄筋の腐食状況

写真－2.4.1.16 に、砂利化を起こした RC 床版の鉄筋の腐食状況を示した。カーブの内側の車線で中央線から近い方の鉄筋の腐食状況やコンクリートの劣化の程度が大きい事がわかる。これは、中央線には舗装の施工ジョイントがあり、この部分から凍結防止剤混じりの水が浸入し、カーブの内側の横断勾配の低い方へ流れたため、カーブの内側の車線で中央線から近い方が、塩害による鉄筋の腐食状況が激しく、コンクリートの劣化の程度も大きくなったものと思われる。

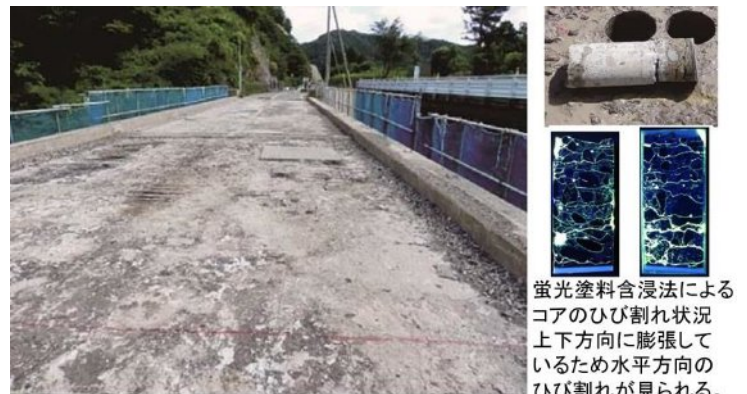
写真－2.4.17 ASR を起こした RC 床版の状況

写真－2.4.1.17 に、ASR を起こした RC 床版の状況を示した。この ASR を起こした床版は、車輪の走行軌跡の箇所だけでなく、RC 床版全面のコンクリートが脆弱化し、鉄筋が露出している箇所も見られる。ASR を起こした RC 床版は、鉄筋による拘束が少ない上下方向に膨張していることがわかる。これは蛍光塗料含浸法によってコンクリートコアに水平方向のひび割れが多数発生していることでもわかる。

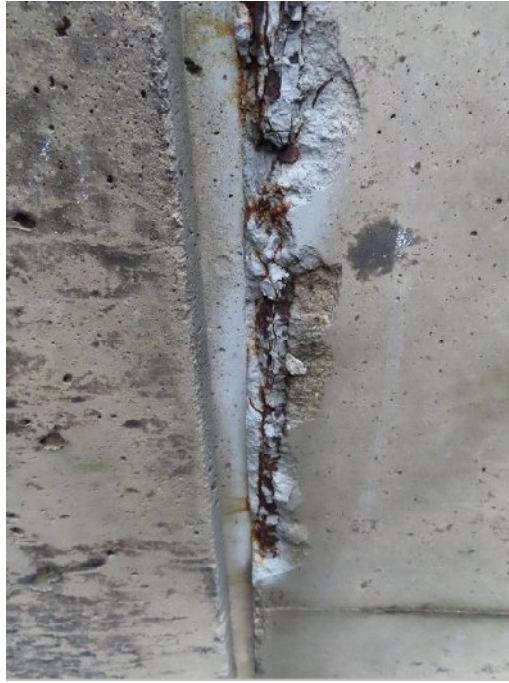
写真－2.4.2.4 塩害・凍害の複合劣化が発生した事例（施工目地部）

坑口付近の覆工コンクリートの施工目地部に塩害が発生した事例を写真-2.4.2.4に示す。東北地方のトンネルでは、坑口から100mまでの区間で環境が厳しく、塩害・凍害の複合劣化が発生するリスクが高いため、留意が必要である。

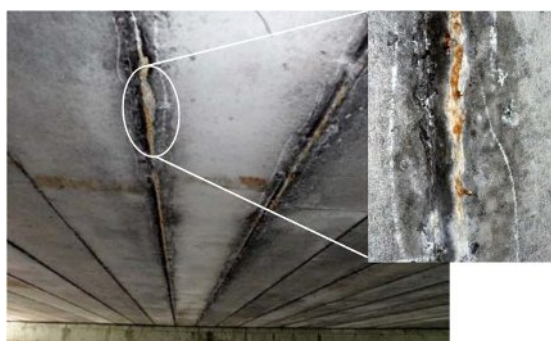
写真 2.5.1.2 間詰め部からの漏水の例

間詰めコンクリートに締固め不足や充填不良があると、間詰め部から漏水が発生する。写真-2.5.1.2に、間詰め部からの錆汁混じりの漏水の状況を示した。東北地方の道路橋の場合、間詰め部からの漏水には凍結防止剤が混じっているため、凍害やASRの促進、内部鋼材の腐食による塩害へと劣化が進展しやすい。写真-2.5.1.3に、間詰め部からの漏水により、凍害が進行してコンクリートのはく離に至った事例を示した。

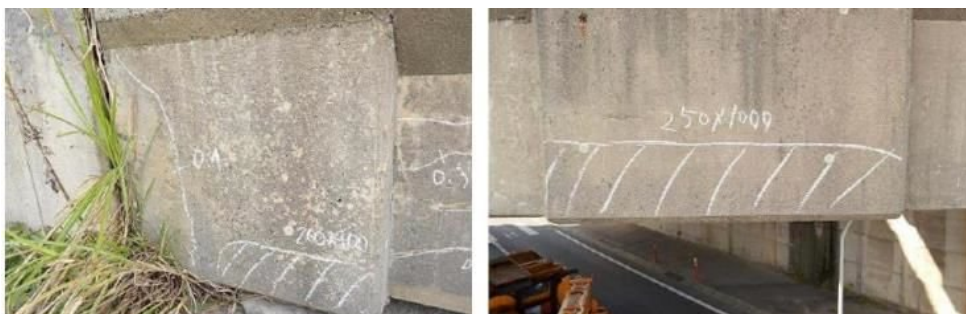
写真-2.5.1.5に、横桁定着部のうきの事例を示した。横桁は桁架設後に現場で施工するため、締固め不足や充填不良があると、うきが発生する可能性がある。これに加えて、伸縮装置からの漏水があると、凍結防止剤混じりの漏水の影響で、内部鋼材が腐食しコンクリートのはく離が発生する可能性がある。また、横桁定着部から錆汁混じりの漏水が確認されると、横締め PC 鋼棒の腐食を疑う必要がある。横締め PC 鋼棒の腐食が進行すると、いずれは破断に至って PC 鋼棒の抜け出しによる第三者被害の発生などの可能性があるので注意が必要である。

写真-2.5.1.5 横桁定着部のうきの例

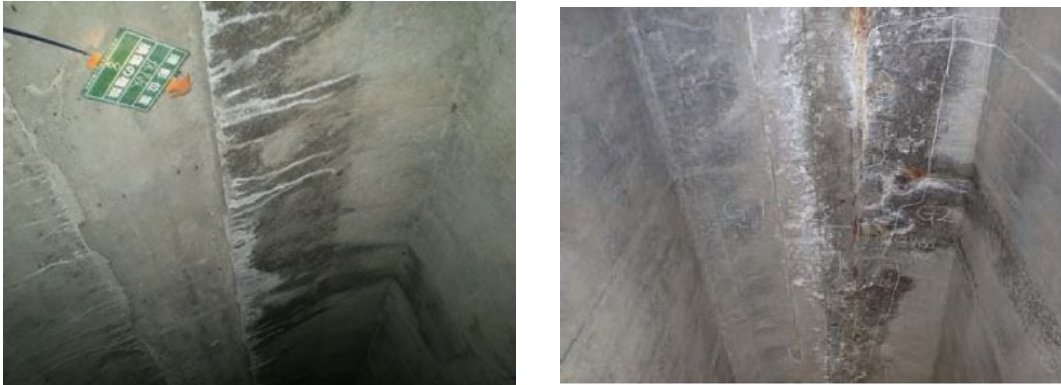
この形式では、主桁の上フランジ間の床版間詰コンクリートは、現場で打込みが行われるため、締固め不足や充填不良があると、主桁上フランジと間詰床版の境界部から漏水や遊離石灰の析出が生じる可能性がある(写真-2.5.1.7)。橋面の防水工が十分でなく、床版の横締に鋼製のシーブが使われている場合は、路面からの水や凍結防止剤に含まれる塩分によって横締め鋼材の腐食が生じ、床版の耐荷性にも影響する劣化に進行する。シーブ内部のグラウトが不十分な場合は、さらに横締め鋼材の腐食が生じやすい環境となる。

写真-2.5.1.7 間詰コンクリートの不具合の事例

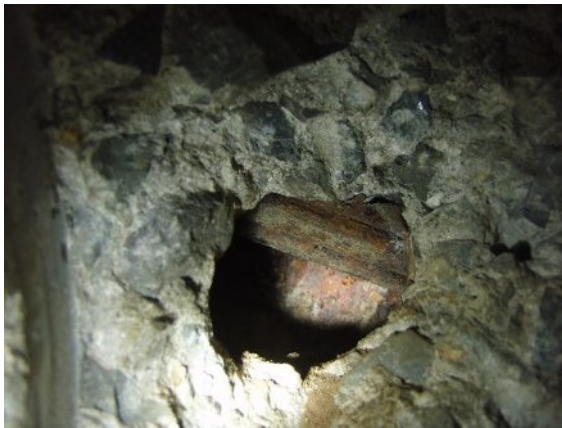
シース内部に充填不良(写真-2.5.1.8)が存在すると、写真-2.5.1.9に示すようにシース内部に水が浸入することでPC鋼材の腐食が生じ、部材外面に漏水や錆汁が発生する場合もある。PC鋼材の腐食が顕著な場合は、所定のプレストレス力が期待できないため、耐荷性にも影響することになる。

写真-2.5.1.8 シース内部のグラウトの充填不良の事例

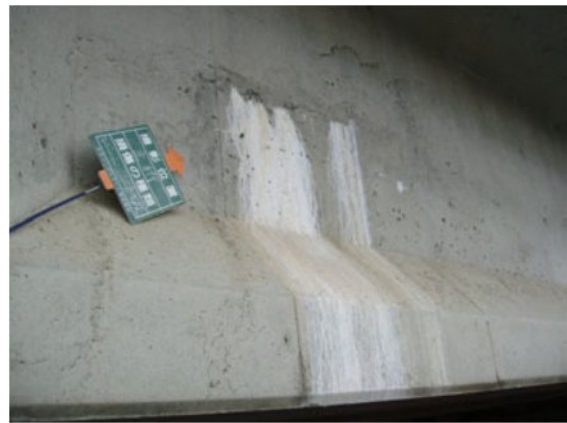
写真-2.5.1.9 PC鋼材に沿ったひび割れの事例

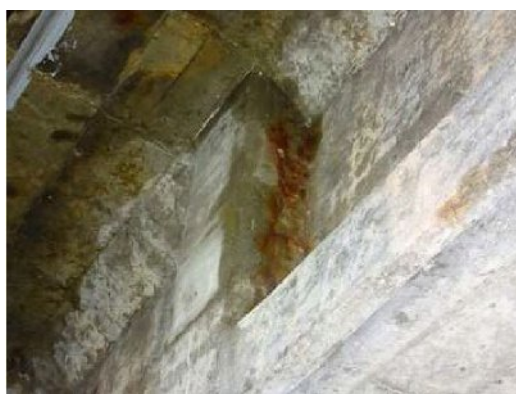
横桁定着部のコンクリートは、横桁の鋼材の緊張作業後に施工を行うため、主桁コンクリートとの付着が十分でない場合は、隙間が生じることによって浮きが生じる事例が多い(写真-2.5.1.10)。この隙間に水分や塩化物が浸入すると、内部の横締め定着部鋼材の腐食により錆汁を伴うこともある。さらに腐食が進行した場合は、鋼材の腐食膨張によって定着部コンクリートの剥離に至り、場合によっては第三者被害が生じる可能性もある。

写真-2.5.1.10 横締め定着部の不具合の事例

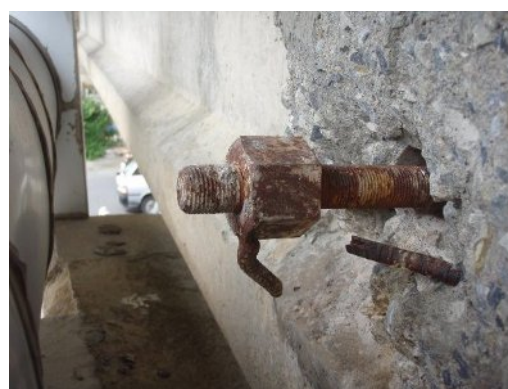
また、横桁は現場施工のコンクリートであるため、充填不良や主桁との付着不良によって隙間が生じると、水分や塩分の浸透によってこれらの劣化因子がPC鋼材にまで到達し、腐食による破断が生じる可能性もある。横締めPC鋼材には緊張力が作用しているため、破断によって横桁定着部コンクリートの破壊を伴うPC鋼材の飛び出しが生じる場合もある(写真-2.5.1.11)ため注意が必要である。

写真-2.5.1.11 PC鋼材が突出した事例

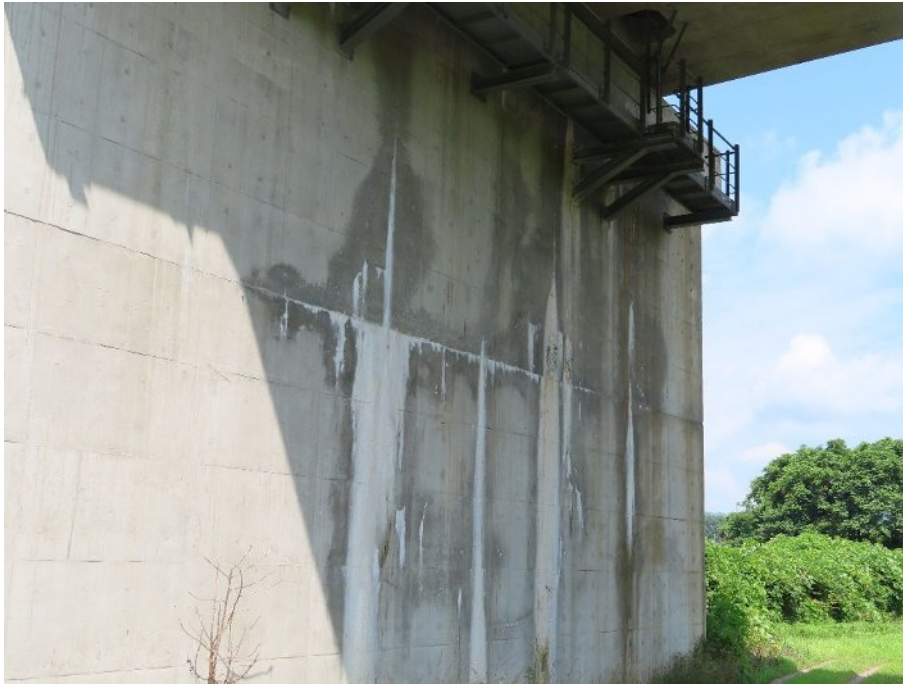
打継ぎの不具合事例として、A 橋を写真-2.5.2.1～写真-2.5.2.3、B 橋を写真-2.5.2.4 と写真-2.5.2.5 に示す。A 橋は、1997 年に完成しており建設後 26 年が経過している。また、B 橋は 1978 年に完成しており建設後 45 年が経過している。この A 橋の A2 逆 T 式橋台では、打継ぎ箇所の一体化不良によって背面盛土から水が浸入し、コンクリート中の水酸化カルシウムと反応しエフロッセンスが析出した事例である。さらに、雨が降るたびに背面盛土から水が浸入してくるため、エフロッセンスがこぶ状になっている。また、B 橋の P2 壁式橋脚においては、水の浸入はないものの凍害環境下であるため打継ぎ箇所の脆弱部分において顕著に剥離・剥落が経年劣化した事例である。

写真-2.5.2.2 打継ぎ箇所からエフロレッセンスの析出

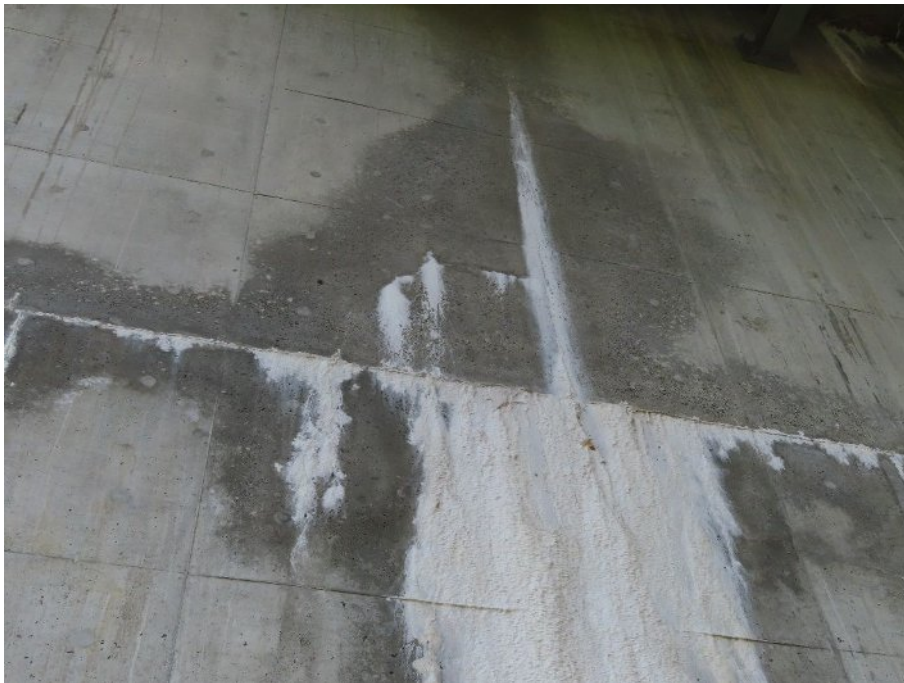
写真-2.5.2.3 打継ぎ箇所からエフロレッセンスの析出（接写）

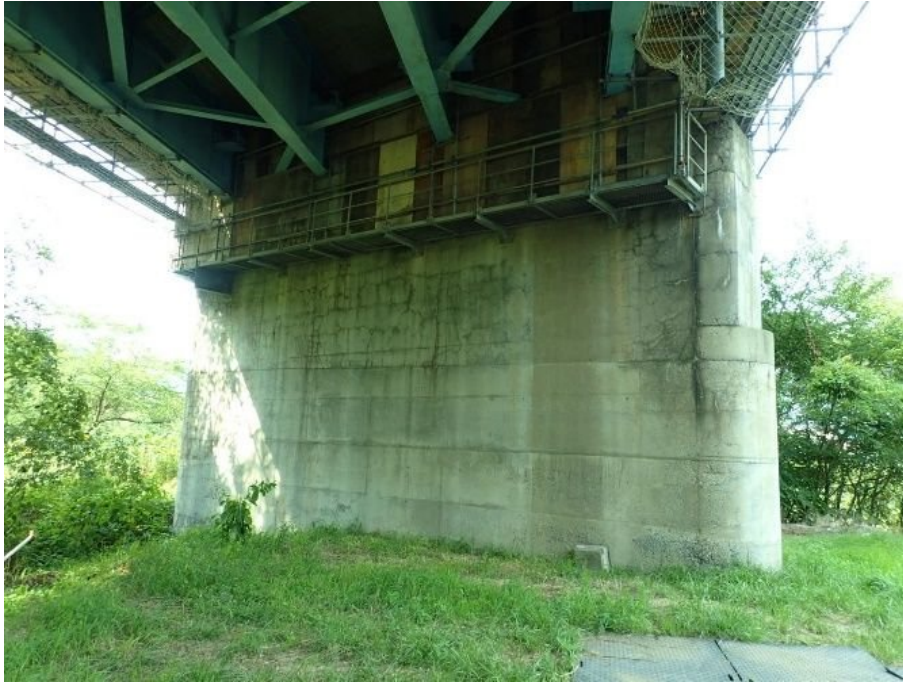
写真-2.5.2.4 打継ぎの不具合のP2 壁式橋脚

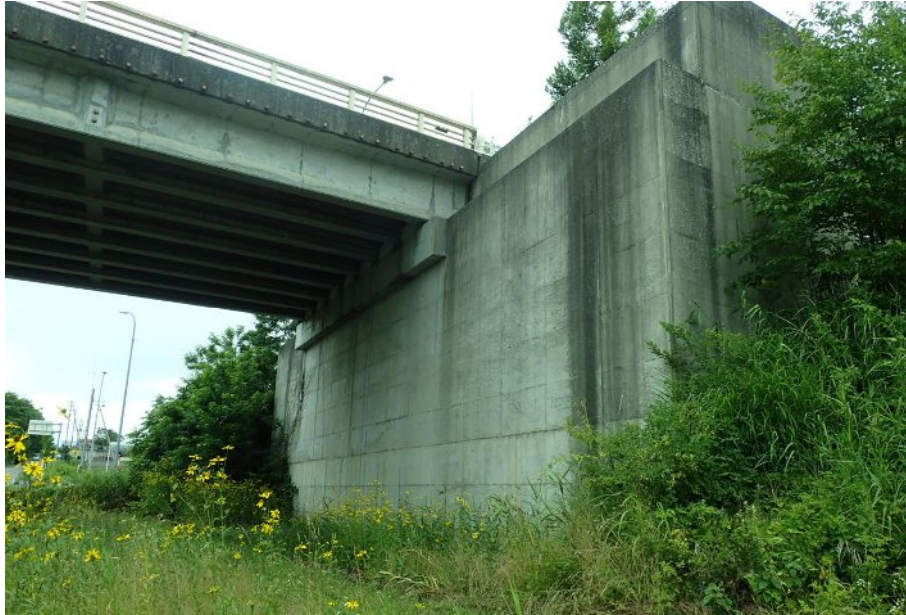
表面気泡の発生事例として、H橋を写真-2.5.2.15、I橋を写真-2.5.2.16と写真-2.5.2.17に示す。H橋は、2016年に完成し建設後7年が経過しI橋は、1985年に完成し建設後38年が経過している。このH橋のA2箱式橋台とI橋のA2控え壁式橋台の縦壁に表面気泡が発生している。表面気泡は砂すじ同様に、構造耐力に影響を与えるほどの不具合ではないが、その部分から劣化因子の侵入や美観の低下が問題となる。

写真-2.5.2.16 表面気泡が発生している A2 控え壁式橋台

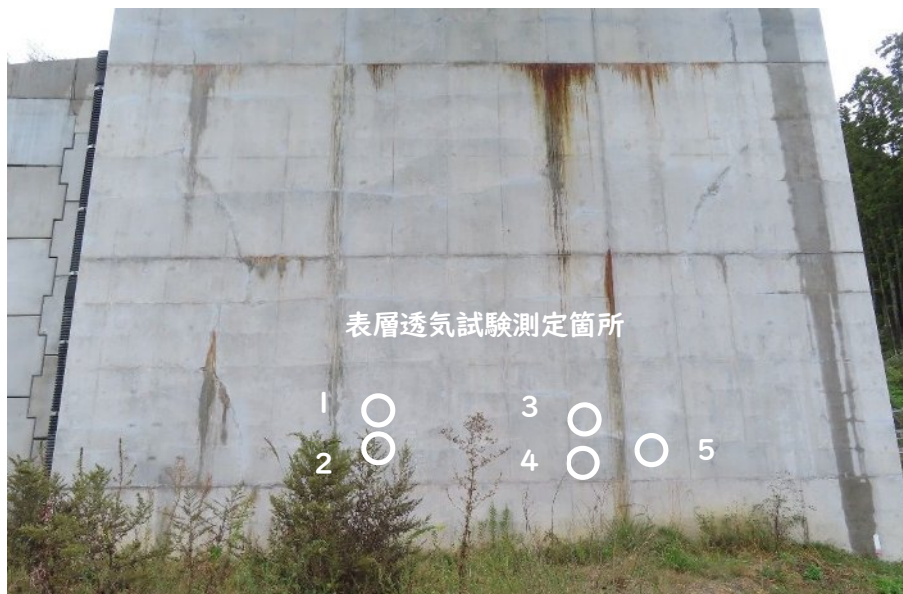
写真-2.5.2.22 表層透気試験の測定箇所

令和3年9月29日にK橋のA2橋台で目視調査および表層透気試験を実施した。その際の、測定箇所は写真-2.5.2.22に示し、結果は表-2.5.2.1に示す。なお、目視調査と表層透気試験結果から、以下に考察を述べる。ひび割れ誘発目地は縦壁を3分割して2箇所を設置してい

るが、それとは全く別の位置に外部拘束温度ひび割れが発生している。また、部分的に不適切な巻出し施工がなされたと思われる打ち重ね線が確認されること。打継ぎ処理が不適切だったため、打継ぎ箇所から錆汁を伴う漏水があること。さらに、P コン部分に多くの沈みひび割れが確認されたことや目視評価点数（図-2.5.2.1）も全ての項目で2.5点以下であることから、施工の基本事項が確実に遵守されておらず、かつ締固めも不十分だったと考えられる。そのため、ひび割れ誘発目地とは別の箇所に温度ひび割れが発生したと考える。また、沈みひび割れも締固め不足に起因する施工の不具合である。その他、表層透気試験結果も、表-2.5.2.1に示したとおりだが表層品質が悪いため測定不可の部分もあるなど、密実性・緻密性が得られていない結果となった。如何に、施工の基本事項を遵守することが大切かが分かる。また、施工に起因した不具合が発生すると、他の健全な部分と比較して劣化速度が速くなる。さらには、単なる施工の不具合に留まらず、経年劣化とともに環境要因による材料劣化が複合的に影響することで、さらに劣化の進行が早まるため維持管理を圧迫することになる。このことから、施工に起因した初期不具合を発生させないことが、如何に大事かを理解する必要がある。

測定箇所	表層透気係数 [ $\times 10^{-16} \text{m}^2/\text{S}$ ]	評価グレード
①	0.209	一般
②	3.150	劣
③	6.960	劣
④	3.210	劣
⑤	測定不可	極劣

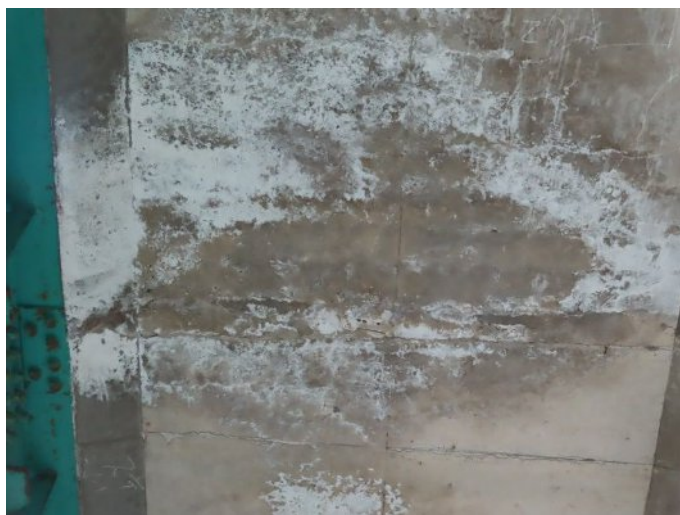
写真-2.5.3.3 打設ブロック境界からの漏水事例

写真-2.5.3.3 は、床版下面で打設ブロック境界に見られる漏水の事例である。この橋梁は、山間部にかかる橋梁で冬期には凍結防止剤が散布される橋梁であるため、床版防水が十分に機能しない場合は路面から水や塩化物が打継ぎ目に生じたひび割れを介して内部鉄筋に到達する。内部鉄筋の腐食が進行すると、写真-2.5.3.4 のように鋼材の腐食膨張圧によって床版下面のコンクリート片の剥落にもつながる劣化である。

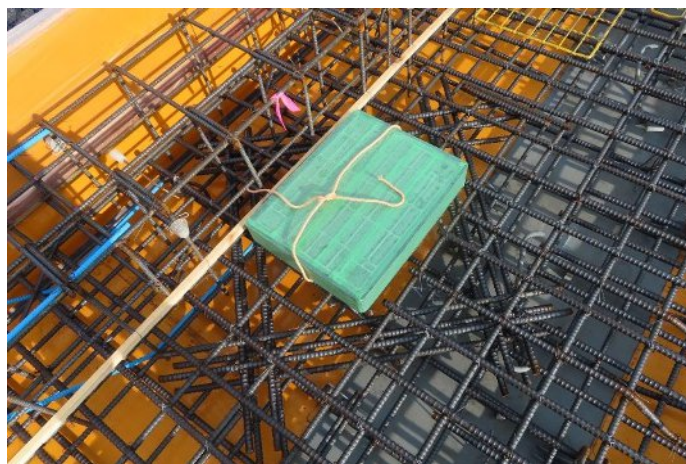
写真-2.5.3.5 RC床版の排水柵

一般的な RC 床版には、路面排水を処理するため排水柵が設置されている。排水柵は複雑な形状となっており、さらに床版の配筋を切断するため補強鉄筋が配置されている(写真-2.5.3.5)。この様な部位では、バイブレータによる締固めを十分に行うことが困難なため、コンクリートの充填不良が生じやすい。

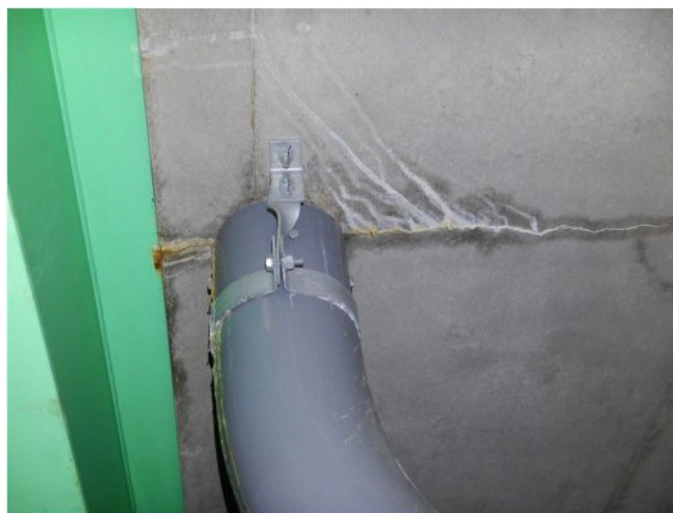
写真-2.5.3.6 排水柵部のひび割れ事例

写真-2.5.3.6 は排水柵の下面に遊離石灰を伴う漏水が確認された事例である。このようなひび割れはその後の乾燥収縮などによってさらに進展しやすく、床版の耐久性低下につながる劣化である。

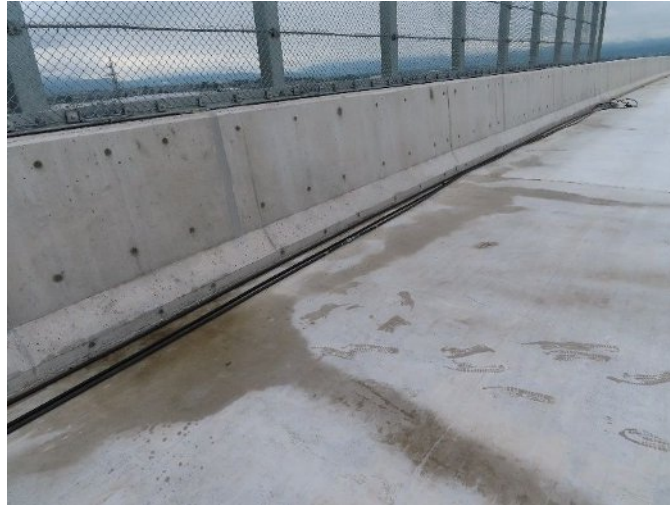
写真-2.5.3.8 床版上面の平坦性の不具合

RC床版の砂利化は、床版上面に水が存在することで生じる劣化である。写真-2.5.3.8のように、床版コンクリート施工時に床版上面の平坦性が不足する場合や、排水が適切でない場合は、その部分に滞水が生じ、輪荷重の繰り返し载荷によってその部分に砂利化が発生しやすくなる。床版に砂利化が進行すると最終的には床版の抜け落ちに至り、第三者被害の発生につながる劣化である。

したがって、床版防水工による水分や凍結防止剤に含まれる塩分の遮断とあわせ、施工時において床版上面に滞水を生じさせないよう平坦性を確保し、適切な排水を行うことが重要である。

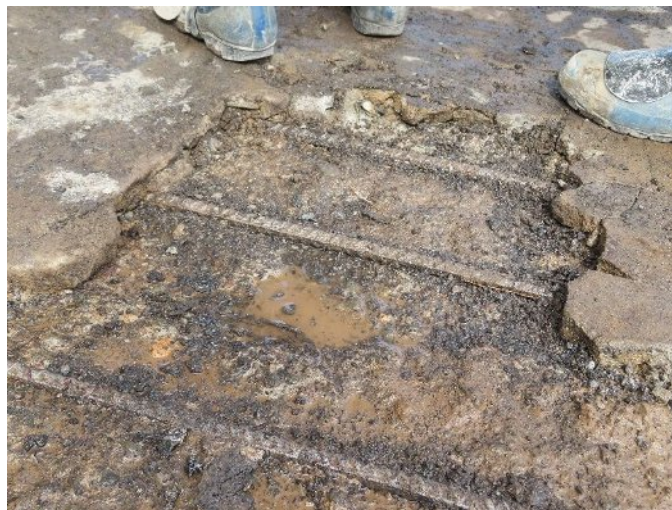
写真-2.5.3.9 床版の土砂化の事例

写真-2.5.3.9は床版上面に砂利化が発生した事例である。この橋梁では、砂利化した上面の範囲を補修したが、その後再び砂利化が生じ、最終的には床版全厚で打替えが行われている。このように床版上面の砂利化は再劣化が生じやすく、維持管理上の大きな負担となることが多い。

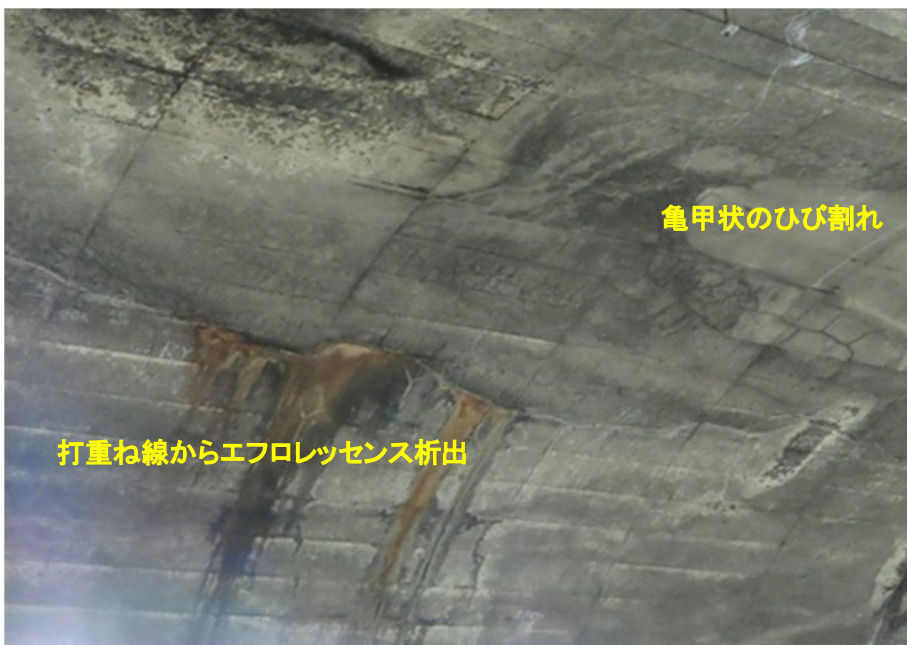
写真－2.5.4.2 1980年代の覆工の不具合事例

1980年代のトンネル覆工の定期点検結果は，健全度ⅡからⅢであり，多くのスパンではく落対策や目地補修が実施されている。天端部には亀甲状のひび割れが生じている箇所も存在し，打込み時の加水などにより，低品質のコンクリートが打込まれ，乾燥収縮により劣化が進行したものと推察される。また，打重ね線からはエフロレッセンスが析出しているものも多数あり，打込み時に締固め管理が実施されていなかったと推察される。代表する覆工を写真－2.5.4.1と2.5.4.2に示す。

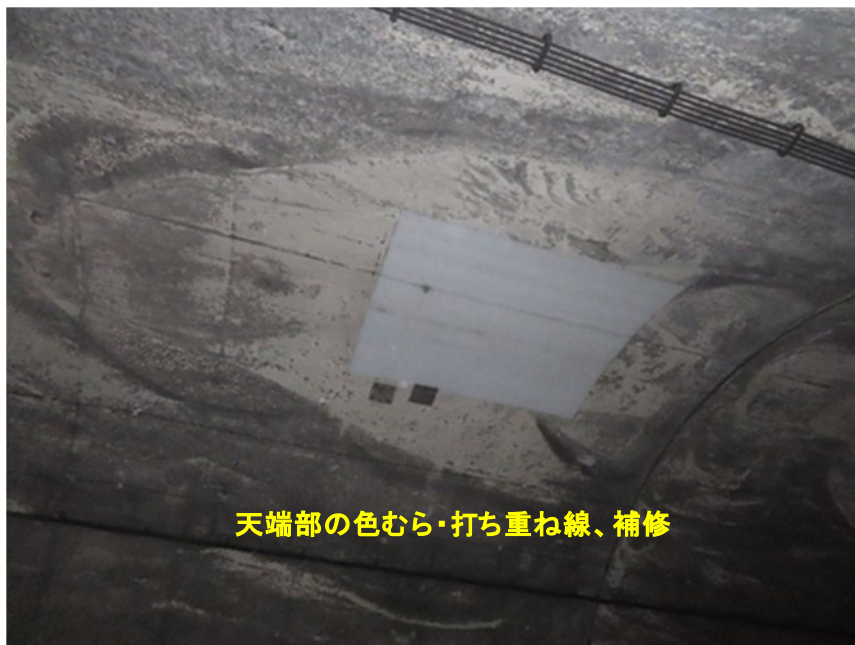
写真-2.5.4.4 1990年代の覆工の不具合事例

1990年代のトンネル覆工の定期点検結果は、健全度ⅡからⅢであり、多くのスパンではく落対策や目地補修が実施されている。1980年代と同様に、天端部に亀甲状のひび割れが生じている箇所も存在する。これは、打込み時の加水などにより、低品質のコンクリートが打込まれ、乾燥収縮により劣化が進行したものと推察される。代表する覆工を写真-2.5.4.3~2.5.4.4に示す。

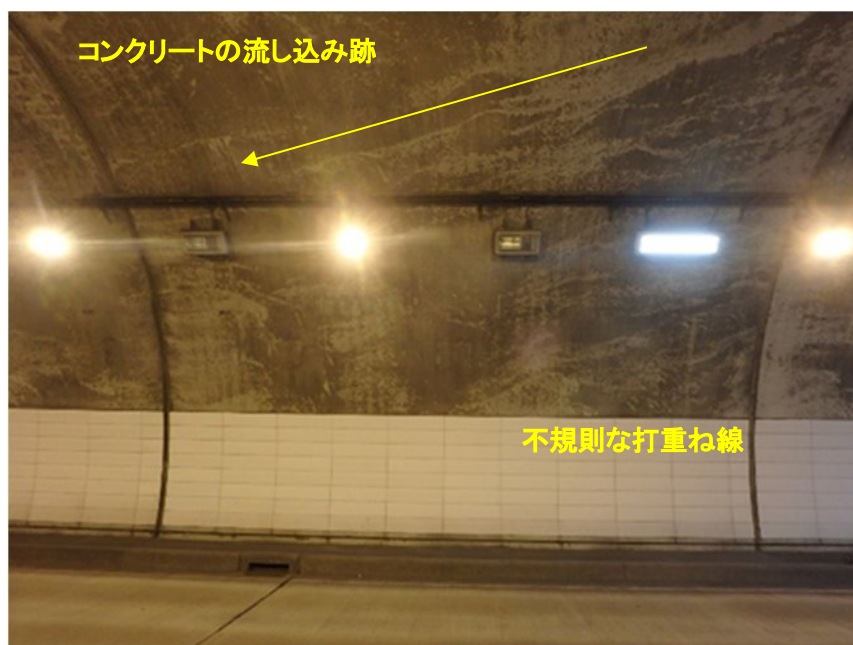
写真-2.5.4.6 2000年代の覆工の不具合事例

2000年代のトンネル覆工の定期点検結果は、健全度ⅡからⅢではあるが、大規模なはく落対策や目地補修が実施されているトンネルは減少している。この年代になるとセントルの面板にスチールフォームが使用されるようになり、検査窓数も増加している。しかし、色むらや打重ね線が明瞭に存在するため、これまでと同様に品質確保の意識は低く、コンクリートを流し込むだけで、締固め管理は実施されていないと推察される。代表する覆工を写真-2.5.4.5と2.5.4.6に示す。

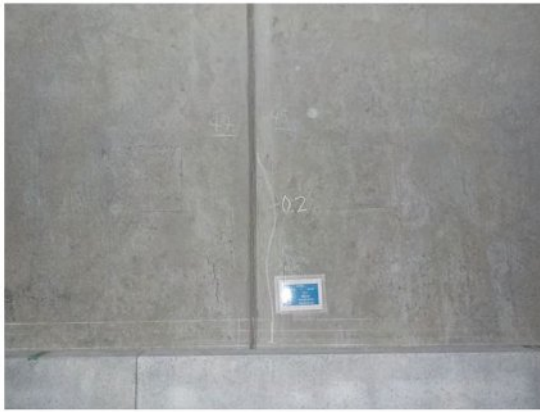
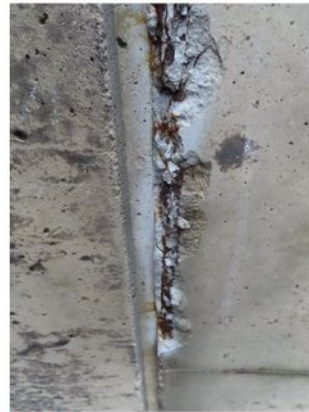
写真-2.5.4.16 鉄筋区間の施工目地不良の材料劣化の予測事例

鉄筋区間の施工目地部において、ブリーディングやノロの排出が不十分で低品質のコンクリートを打込んだ場合や締固め不足が原因で発生する施工目地不良が、ひび割れ、うき、はく離に進展し、鉄筋を腐食させることで、耐久性が低下する要因になると予測される。同一トンネルの事例では無いが、写真-2.5.4.16 に材料劣化の事例を示す。

目地部に生じたひび割れが

うき・はく落に発展し、鉄筋に腐食が発生  
⇒耐久性の低下

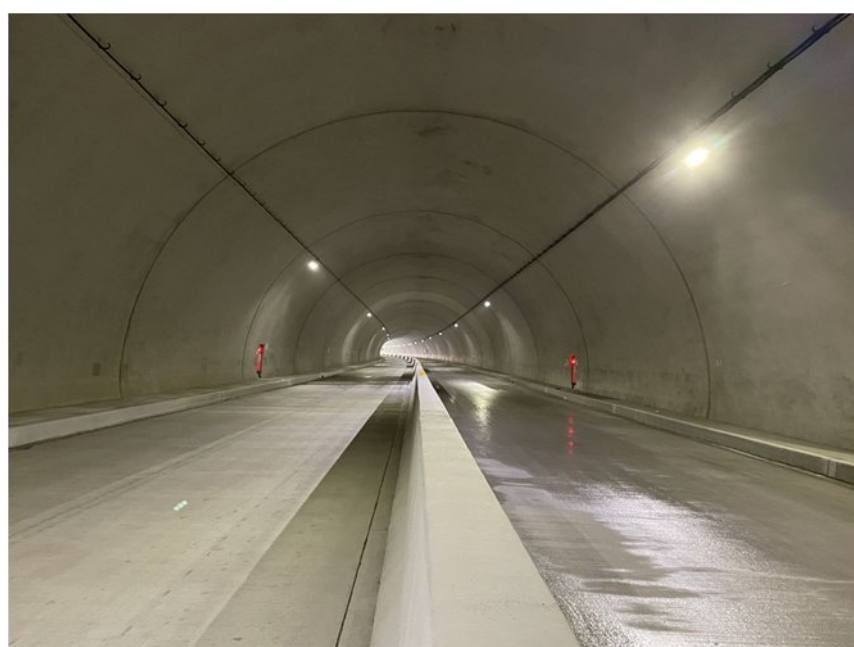
写真-2.5.4.17 覆工コンクリートの出来ばえ

品質確保の手引きに準じて、覆工の全スパンで表層目視評価を行い、打込み完了スパンで発生した不具合の原因の追及と対策を繰り返し、継続的に評価点の向上を図った好事例を紹介する。表層目視評価点の推移を図-2.5.4.12に示す。打込み初期の段階では、満点24点のうち20点台であったのが、右肩上がりに向上し、打込み後期には22点台まで改善されている。このトンネルでの主な取り組み内容を表-2.5.4.6に示す。覆工コンクリートの出来ばえを写真-2.5.4.17に示す。

改善評価項目	取り組み内容
全体	<ul style="list-style-type: none"> <li>・ 覆工に従事する関係者全員で「覆工セミナー」を打込み前及び打込み期間（毎月）開催し、不具合内容・箇所の発生原因の追究と対策を繰り返し行った。覆工従事者の品質確保の意識向上に努めた。</li> </ul>
①はく離，④色むら	<ul style="list-style-type: none"> <li>・ 4種類のはく離剤の試験施工を行い、はく離・色むらの発生を低減できる材料を選定した。</li> <li>・ コンクリートの流動によりはく離剤がとれてしまう肩部及び天端吹上げ口の周辺にスプレー型のはく離剤を使用し、打込み途中で随時塗布を行った。</li> </ul>
②気泡，③水はしり，砂すじ，④色むら，打重ね線	<ul style="list-style-type: none"> <li>・ SL下の傾斜部にスパイラルバイブレータを使用した。また、打設速度を遅くし、丁寧な締固めを実施した。</li> <li>・ 天端打設範囲には流動化剤を添加し、流動性を確保した。スランプは1~2cm増加を目安とした。</li> </ul>

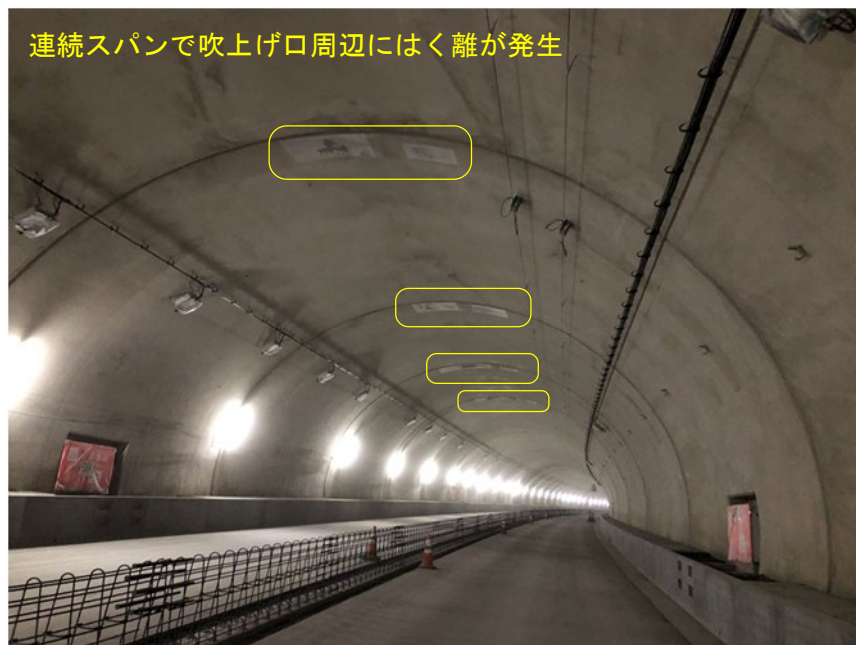
写真－2.5.4.18 連続スパンでの不具合発生事例

品質確保の手引きが発行された後に施工されたトンネルではあるが、品質確保の取り組みが不十分で、継続的な品質の確保が実施できなかった事例を紹介する。このトンネルは、流動性の高いコンクリートを使用し、覆工の品質・耐久性の向上を図っている。しかし、施工の基本的事項の実施が不十分で、不具合の発生原因の追究と対策の実施の繰り返しを実施できなかったため、連続スパンで同じ箇所と同様の不具合（はく離）が発生してしまっている。不具合の発生事例を写真－2.5.4.18 に示す。

品質確保のための留意点は、施工中に生じる不具合の抑制に向けて、日々施工方法の改善に努めることにある。型枠脱型後に改善を要する不具合が確認された場合には、覆工に関係する従事者とともにそのスパンの打込みの振り返りを行い、原因の追究と改善策を検討し、次のスパンの打込みに反映するなどして、継続的に改善を図ることが重要である。

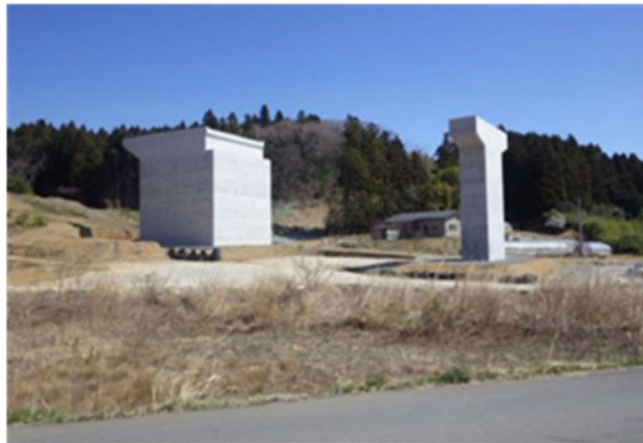
写真-3.3.1.1 K橋 A2橋台の全景図

施工完了直後の調査において、縦壁前面の1ロットから3ロットに至る表面に鉛直方向のひび割れが確認された。また、第2ロットと第3ロットの打継面に水平のひび割れも確認されている。これらひび割れの原因は温度応力によることが推測されたが、本研究ではそれを確かめるため、この大型橋台のモデルを作成して3次元FEM初期応力解析プログラム JCMAC-3（日本コンクリート工学会製）を用いて、縦壁部に生じる初期応力を算出した。

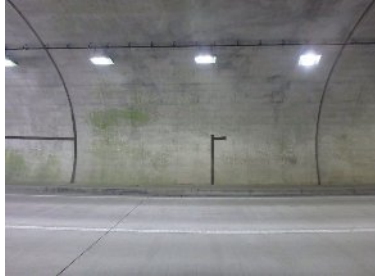
・坑口から1～2スパンに目地補修・拘束ひび割れ補修・水平打ち重ね線補修あり

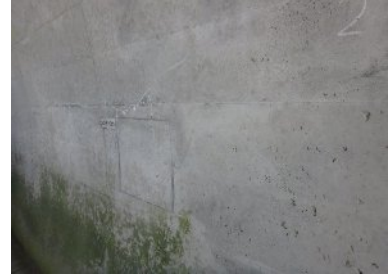
・打ち重ね線に沿ったひび割れあり。締固め管理不足が原因か？

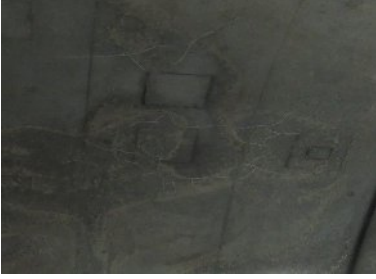
・天端吹き上げ口付近に不規則なひび割れあり。

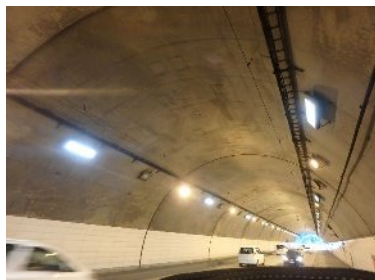
・天端に不規則に検査窓を設置している。

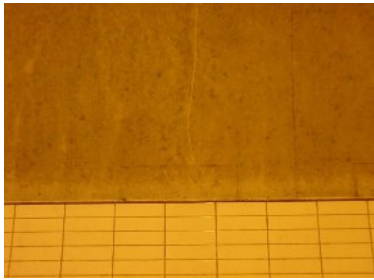
・側壁中央に拘束ひび割れあり。

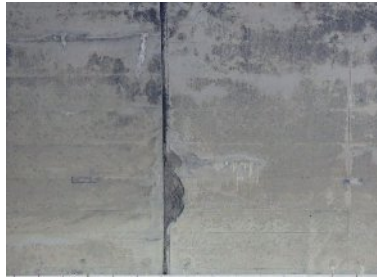
5. 施工目地不良

・目地にうき、欠けが多数あり。

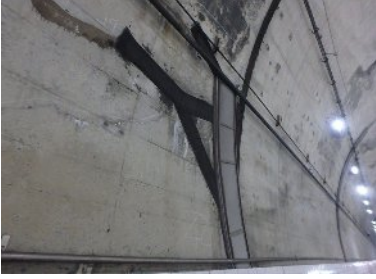
・ひび割れ補修あり。漏水導水あり。  
・エフロレッセンス漏出あり。

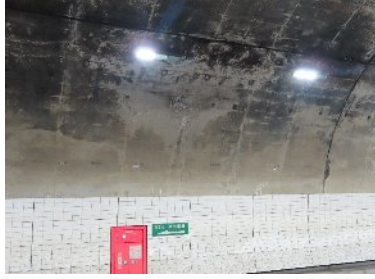
・側壁ひび割れからエフロレッセンス漏出あり。

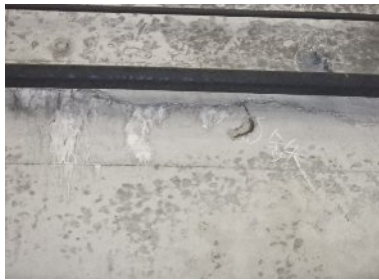
・かぶり不足で鉄筋が露出している。

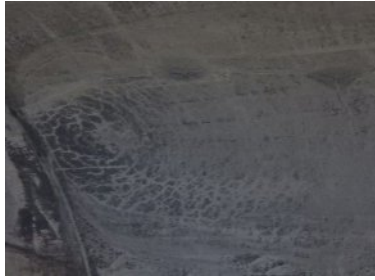
・天端部に亀甲状ひび割れあり。

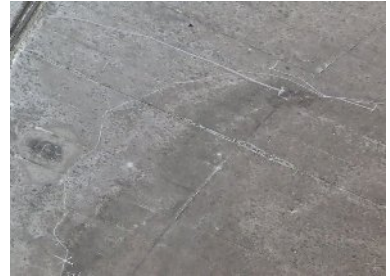
・天端のながれ縞に沿ってひび割れあり。

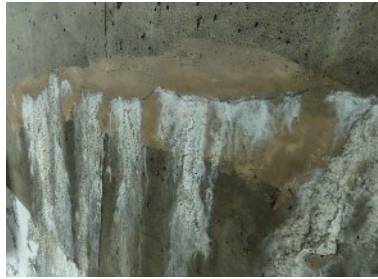
・打ち重ね線のひび割れからエフロレッセンス漏出あり。

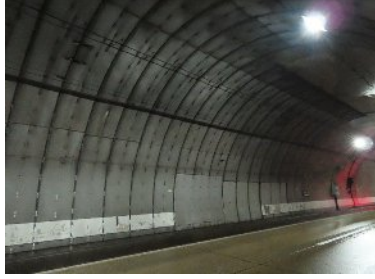
・全周に防護板が設置されている。

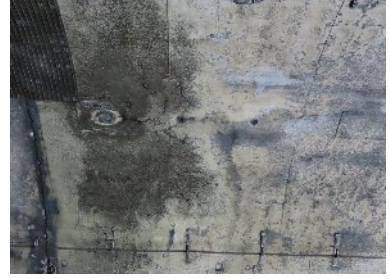
・天端吹き上げ口付近の亀甲状のひび割れ。

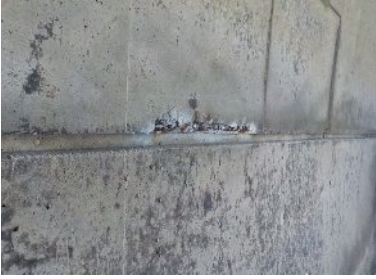
・鉄筋の露出あり。かぶり不足。

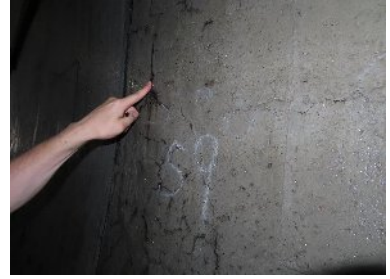
・締固め不良による微細なひび割れが多数ある。

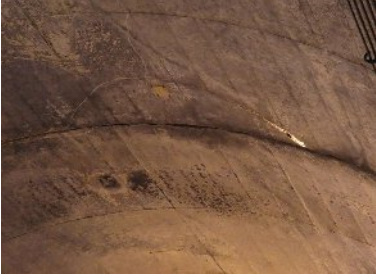
・セントララップ部分に半月状のひび割れ。

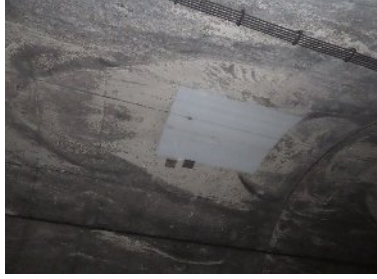
・断面修復跡あり。  
・はく落防止ネットあり。

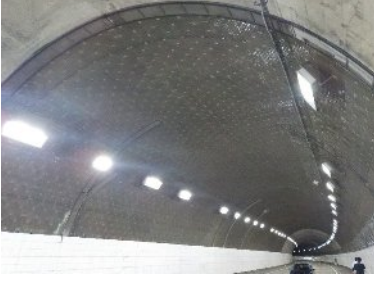
・全周にはく落防止ネットが設置されている。

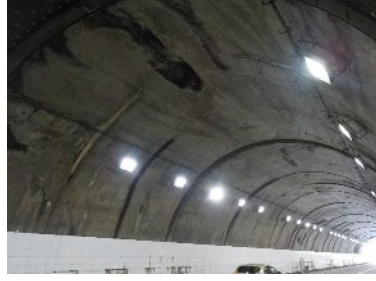
・ほとんどの目地で補修が実施されている。  
・導水板が設置されている箇所あり。

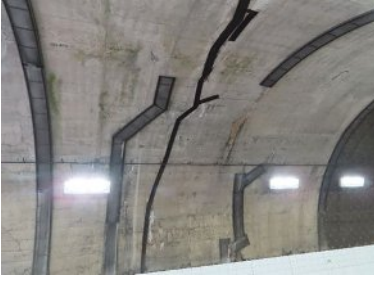
・インパート拘束によるひび割れや施工不良によるひび割れが繋がって発生している。

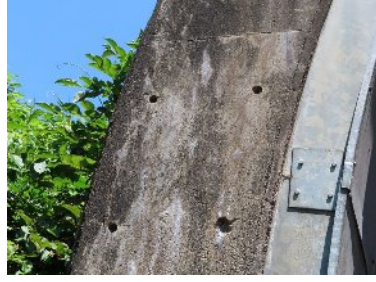
・坑門工にASRIによるひび割れ？

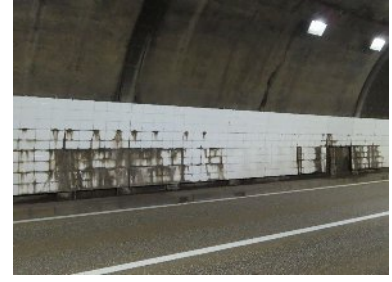
・内装板の裏から漏水が発生している。

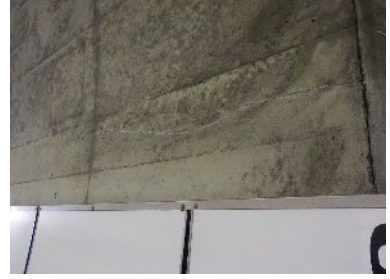
・側壁の打ち重ね線にひび割れあり。

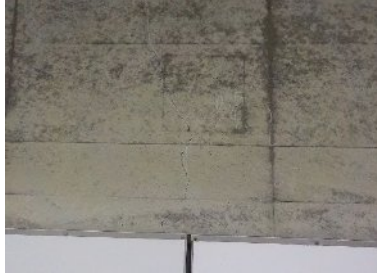
・ひび割れ幅0.55mm。

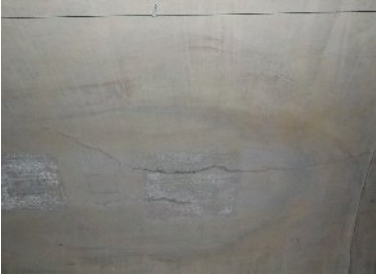
・天端縦断方向ひび割れ。

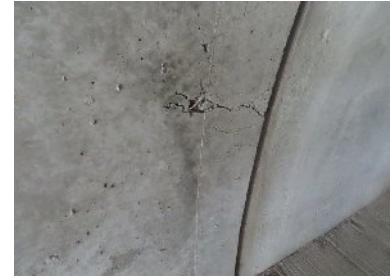
・目地部にアラミド繊維補強が実施されているが、締固め不良や充填不足によるジャンカが多数ある。

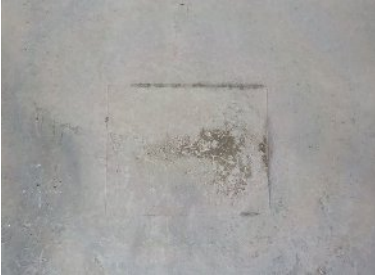
・検査窓付近に亀甲状のひび割れあり。

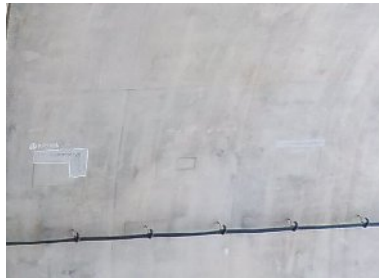
・目地からのにじみ。  
・検査窓枠にジャンカあり。

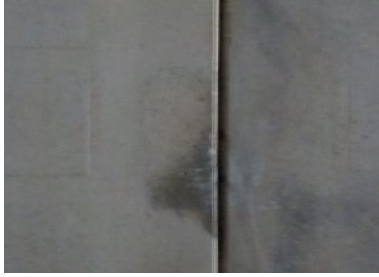
・目地の蛇行あり。

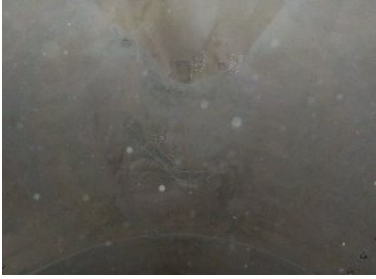
・天端吹き上げ口周辺にひび割れあり。

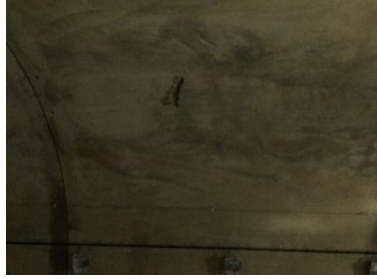
・天端吹き上げ口付近に大規模なコールドジョイントあり。

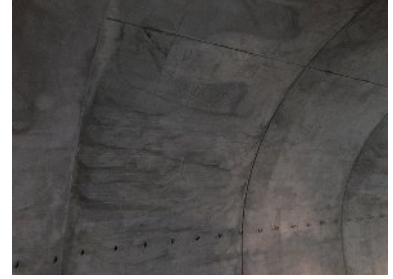
・非常駐車帯では打ち重ね線が明瞭にある。

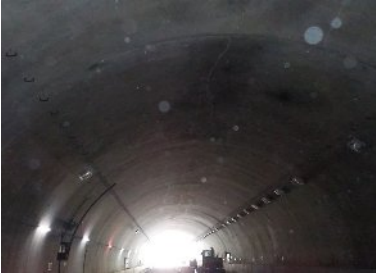
・打設初期のスパンの天端に縦断方向ひび割れが多数あり。

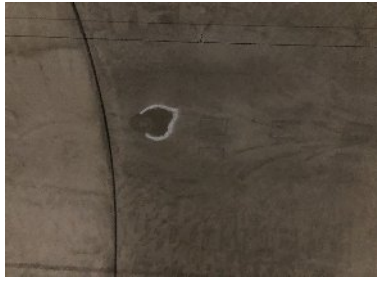
・一部の吹き上げ口周辺にひび割れあり。

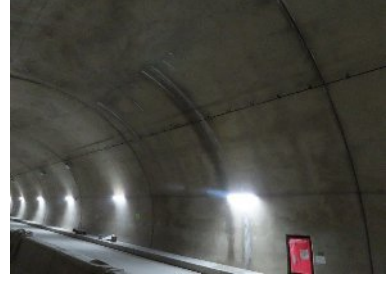
・打ち重ね線のひび割れからエフロッセンス漏出あり。

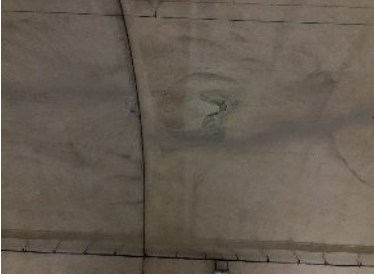
・天端吹き上げ口周辺にコールドジョイントあり。

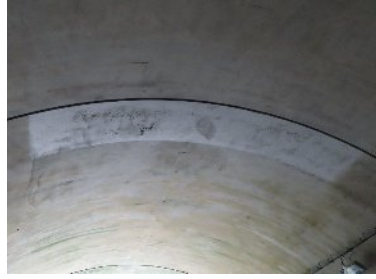
・天端ラップ側に補修跡あり。

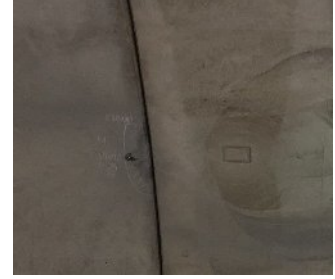
・天端ラップ箇所に半月状のひび割れあり。

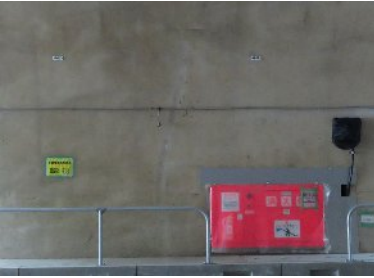
・インパート拘束によるひび割れあり。

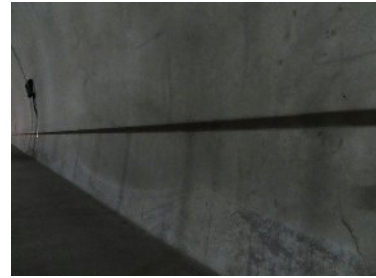
・【良好事例】SLより下部にビニールシート養生の跡がある。
