コンクリートの施工の良否が材料劣化に  
及ぼす影響に関する調査研究委員会

報 告 書

- 構造物別にみる施工に起因する不具合による材料劣化
- 施工による不具合がコンクリート構造物の安全性に及ぼす影響に関する解析的検討

公益社団法人 日本コンクリート工学会 東北支部

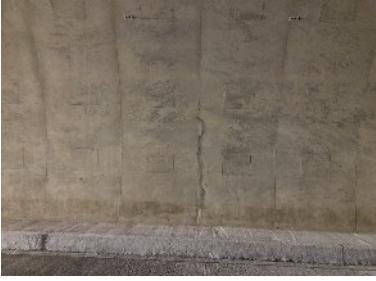
・拘束ひび割れ補修跡あり。

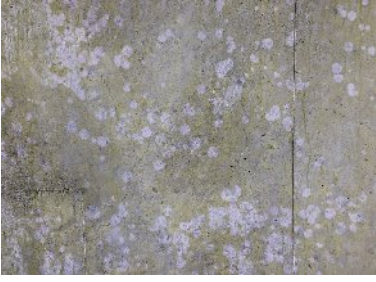
・坑口近くのスパンに細かい亀甲状のひび割れあり。

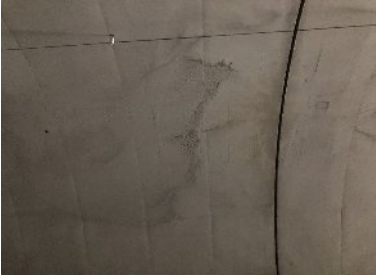
・天端に締固め不足による弱部あり。

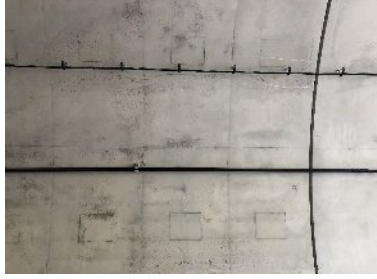
・側壁の打ち重ね線に沿ったうきあり。

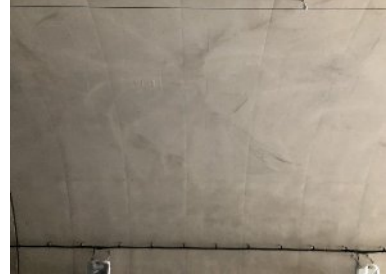
・天端に放射線状のパイプレータ跡あり。

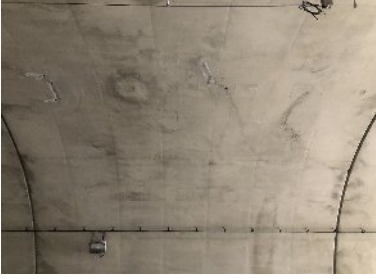
・天端吹き上げ口付近のコールドジョイント。

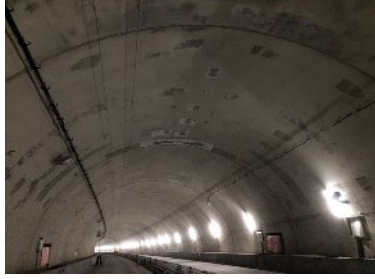
・天端の検査窓、吹き上げ口付近に補修跡あり。

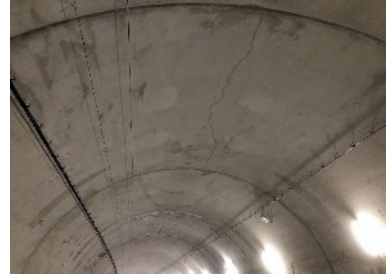
・天端軸方向にひび割れ補修跡あり。

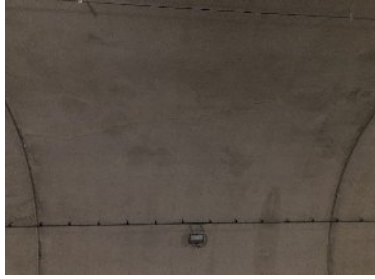
・天端の流れ縞に沿ったひび割れ。

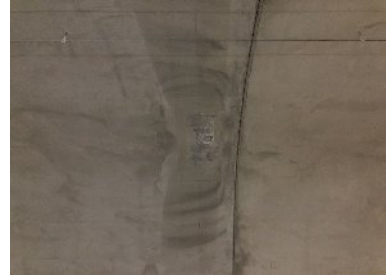
・天端吹き上げ口付近のはく離。

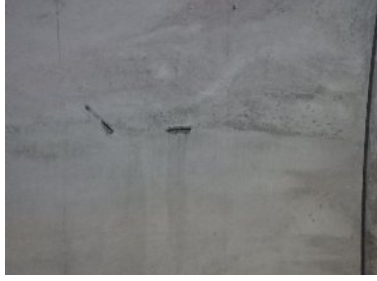
・鉄筋露出あり。

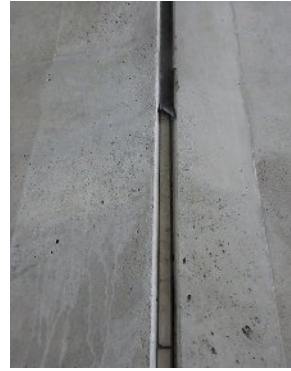
・台形目地にゴム系の充填が実施されている。
