コンクリートの施工の良否が材料劣化に  
及ぼす影響に関する調査研究委員会

報 告 書

- 構造物別にみる施工に起因する不具合による材料劣化
- 施工による不具合がコンクリート構造物の安全性に及ぼす影響に関する解析的検討

公益社団法人 日本コンクリート工学会 東北支部

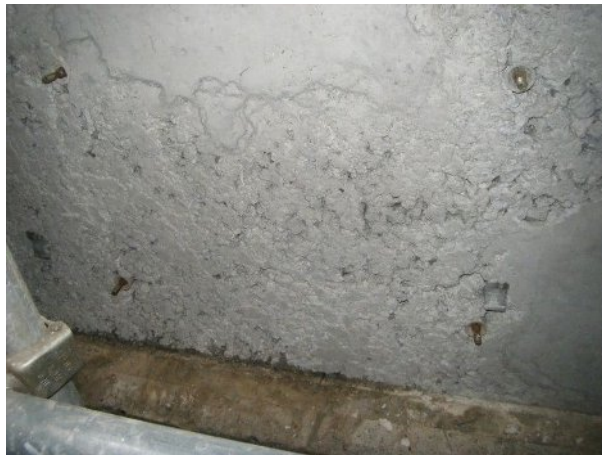
豆板とは、打込んだコンクリートの一部がセメントペースト、モルタルの廻りが悪く粗骨材が多く集まってできた空隙の多い不良部分や、打込み時にコンクリートが鉄筋やセパレータなどにぶつかって材料分離が生じモルタル分が少なく粗骨材が多く集まってできた空隙の多い不良箇所をいう（写真-2.2.1.1 参照）。

写真-2.2.1.1 豆板

豆板は、コンクリートを打込むときの材料の分離、締固め不足、型枠下端や継ぎ目からのセメントペーストの漏れなどによって生じる。

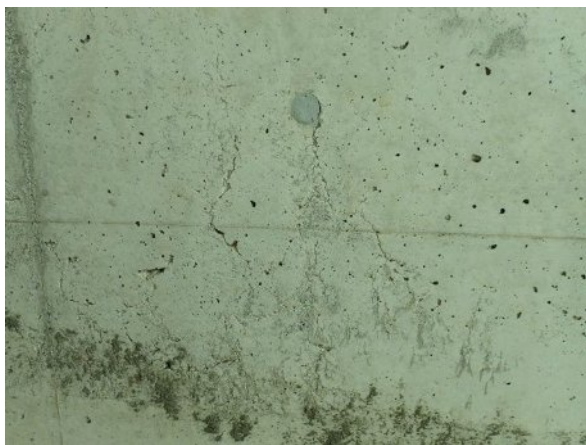
砂すじには面的に発生するものと、せき板の継ぎ目部分に局所的に発生するものと2種類ある。面的な砂すじは、せき板に接するコンクリート表面に、コンクリート中の水分が分離して上に流れ出す場合に生じ、コンクリート表面に細骨材が縞状に露出したものであり（写真－2.2.1.4 参照）、ブリーディング水の多いコンクリートに生じる。せき板の継ぎ目部分に局所的に発生する砂すじは、バイブレータの振動によってセメントペーストが漏れることによって、細骨材が露出した状態のものである（写真－2.2.1.5 参照）。

写真－2.2.1.4 面的な砂すじ

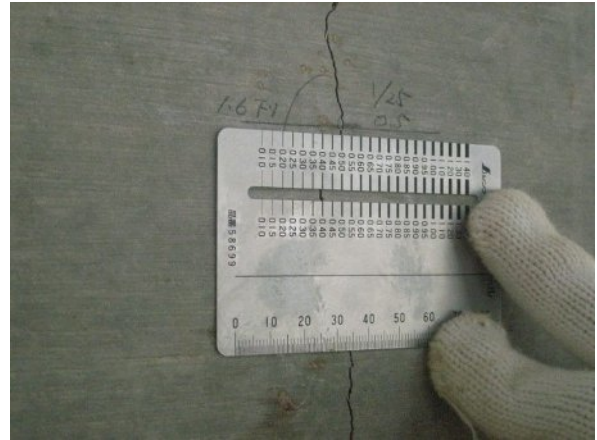
コンクリートの水和発熱が降下する際、コンクリートは収縮する。この時、既設コンクリートや硬い地盤などに拘束されていると、収縮が妨げられ部材内部に引張応力が発生する。この外部拘束を受けた状態で、部材内部の引張応力がコンクリートの引張強度以上になるとひび割れが発生する（写真-2.2.1.7、図-2.2.1.3参照）。

写真-2.2.1.7 外部拘束による温度ひび割れ

温度ひび割れは、コンクリート構造物の部材寸法が大きく、温度上昇量が大きい場合に発生しやすい。また、締固めが不十分な場合、コンクリート品質が不均一になるため、このようなコンクリートでは、温度ひび割れが発生しやすいので注意が必要である。

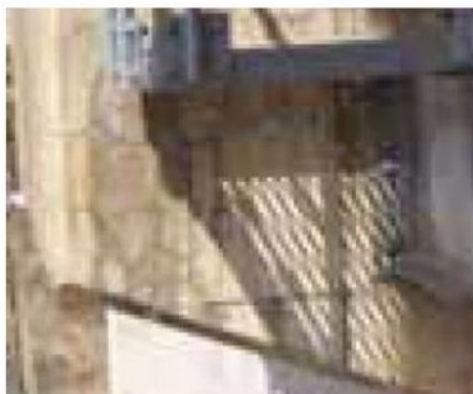
2005年 4月

写真-2.3.2.3は伸縮装置からの漏水による橋脚張り出し部の ASR の進行状況を示したものである。2005年4月よりも2009年9月の方がひび割れも明瞭になっており、錆汁も見られるようになった。これは、ASR で生じたひび割れから凍結防止剤混じりの水が浸入し、内部鋼材が腐食したため生じた錆汁と思われる。このような状況のため2011年には断面修復が行われた。その後の状況写真が点検調書にはないため、現時点では再劣化にはいたっていないものと思われる。

写真-2.3.2.3 伸縮装置からの漏水による ASR の進行状況

注)2011年 橋脚断面修復

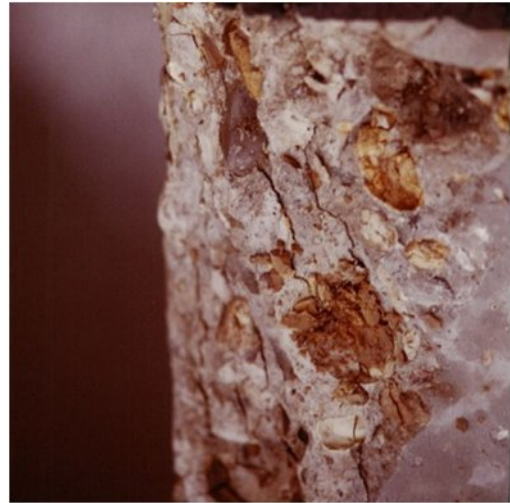
ポップアウトは写真-2.3.3.3のように、表面付近にある骨材が凍結により膨張して、骨材のかぶりコンクリートを押し出すことによって顕在化する劣化である。吸水率が大きい骨材で発生することから、骨材の規格では、骨材の吸水率と絶乾密度の限界が決められている。

写真-2.3.3.3 ポップアウト

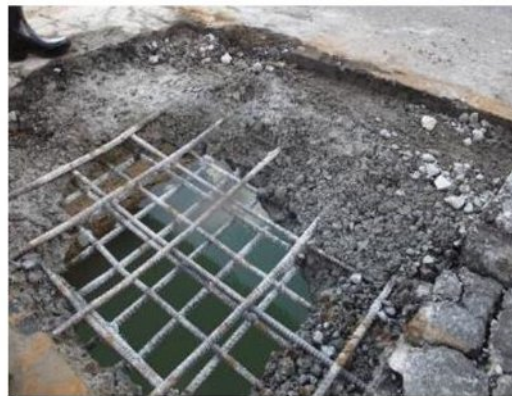
写真-2.4.1.1 RC 床版の砂利化の事例

写真-2.4.1.1にRC床版の砂利化の事例を示した。RC床版の砂利化は、床版のコンクリートが部分的に砂利状または土砂状になる現象で、劣化の初期段階では舗装の異常という形で顕在化する。RC床版の砂利化は、はじめは舗装の部分的な凹みの補修が必要となり、次に舗装の補修箇所から白や茶色の噴出物が確認されるようになる。そのまま砂利化が進行すると、RC床版の抜け落ちに進展し、走行車両の損傷や事故の誘発といった第三者被害の発生につながる可能性がある。

舗装補修箇所からの噴出物

砂利化して抜け落ちた RC 床版

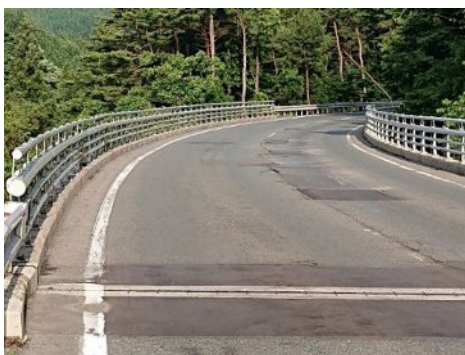
写真-2.4.1.2 走行軌跡上の連続した噴出物の事例

写真-2.4.1.2 に、走行軌跡上の連続した噴出物の事例を示した。これは走行軌跡に沿って、連続して砂利化が発生していることを示している。このような事象が確認される理由を図-2.4.1.3 に示した。砂利化は、主桁である鋼箱桁と縦桁で支持された床版支間中央付近で起きていることがわかる。この状態は橋軸方向に連続しているため、砂利化が走行軌跡上に連続して発生しているのである。

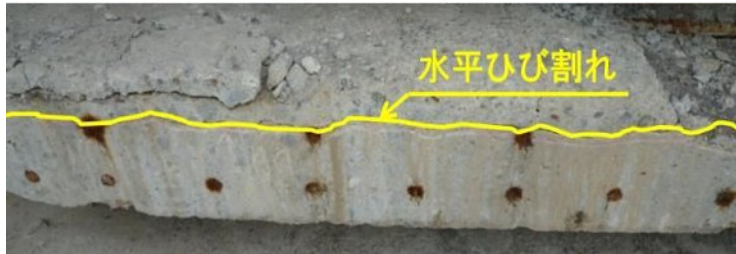
写真-2.4.1.14 RC 床版の水平ひび割れの上下における劣化状況の違い

写真-2.4.1.14 に、RC 床版の水平ひび割れの上下における劣化状況の違いを示した。水平ひび割れよりも上のコンクリートはかなり劣化しているのに、水平ひび割れよりも下のコンクリートは比較的健全であることがわかる。これは、凍結防止剤混じりの水の影響を受ける水平ひび割れよりも上のコンクリートが、凍害、塩害、ASR や車両の走行による繰り返し荷重による疲労の複合劣化を受けているためと思われる。

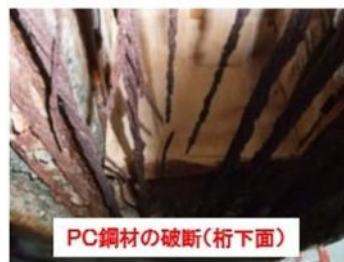
写真-2.5.1.4 桁内部の滞水により塩害を起こした例

現在は桁の中空部分には発泡スチロールの充実断面の型枠が使用されており、中空部分に滞水することはないが、かつては中空部分を形成するために木製型枠が使用されていたため、この中空部分に滞水が生じる可能性がある。図-2.5.1.3に、間詰め部からの漏水がウェブに浸透し、中空部分への滞水を引き起こす可能性を示した。写真-2.5.1.4に、中空部分に凍結防止剤混じりの水が滞水し、桁内部から塩害を起こし、下フランジコンクリートの抜け落ちや PC 鋼より線が破断し架替に至った事例を示した。このように、中空部分への滞水は、橋梁の架替に至るような重大な劣化に進行する可能性がある。しかも不可視部分で劣化が進行するため、劣化が顕在化した場合には、相当劣化が進行している可能性がある。このため、下フランジに漏水が見られた場合には、中空部分への滞水を疑う必要がある。

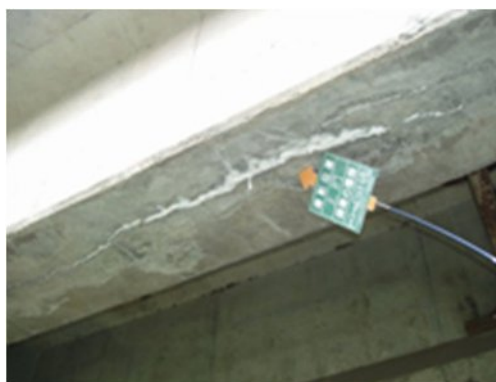
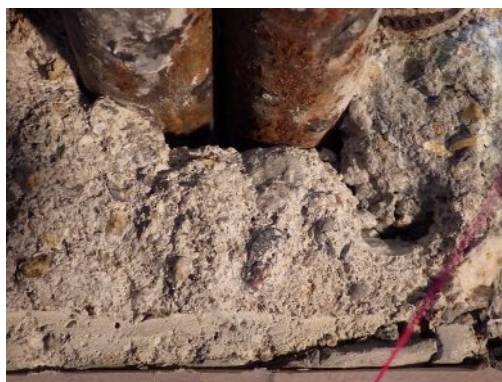
ポストテンション方式 PCT 桁橋の桁断面の例を図-2.5.1.5 に示す。この形式では、主桁にプレストレスを導入するための鋼材およびシースが配置されるため、バイブレータによる締固めがしにくく、特に主桁下面での充填不良が生じやすい。写真-2.5.1.6 はこの形式で主桁下面に充填不良による豆板が生じた事例である。このような充填不良があると、橋軸方向にひび割れが生じ、これが水みちとなって漏水や遊離石灰の析出を伴うこともあるため注意が必要である。

写真-2.5.1.6 主桁下面の充填不良の事例

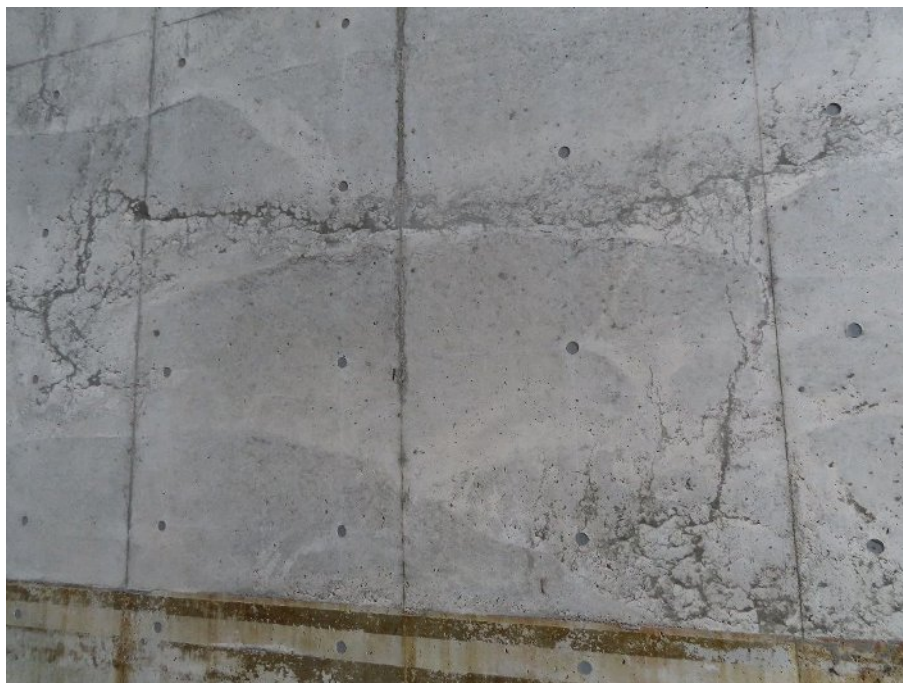
P1 T型橋脚の梁部分に型枠継ぎ目の砂すじが発生している。砂すじは、構造耐力に影響を与えるほどの不具合ではないが、その部分から劣化因子の侵入や美観の低下が問題となる。

写真-2.5.2.13 面的な砂すじ（接写）

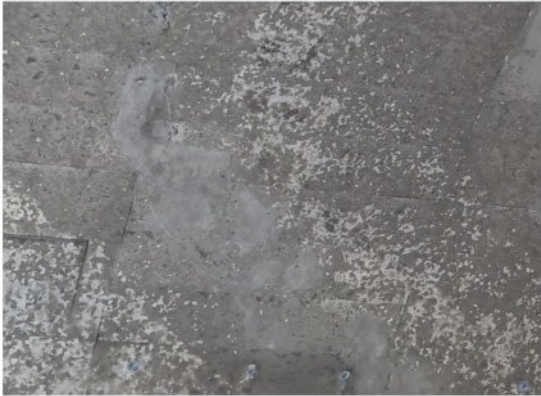
1. はく離

0点

・天端・側壁に補修跡が多数あり。

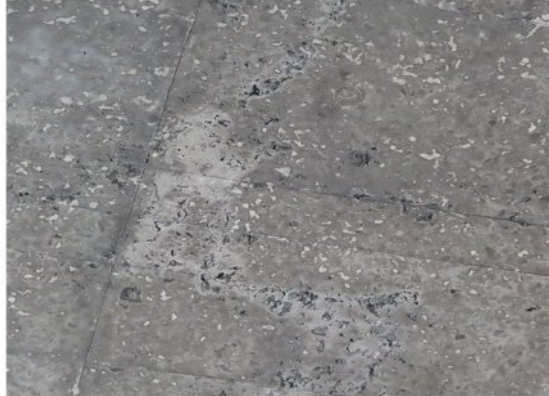
2. 気泡

0点

・側壁に気泡が多数ある。

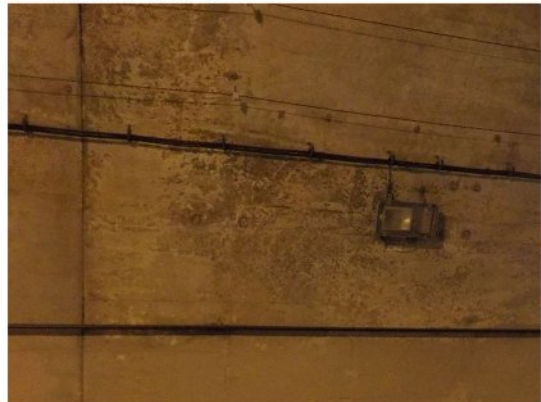
3. 水はしり・砂すじ

1点

・側壁に水はしりが明瞭にあり。

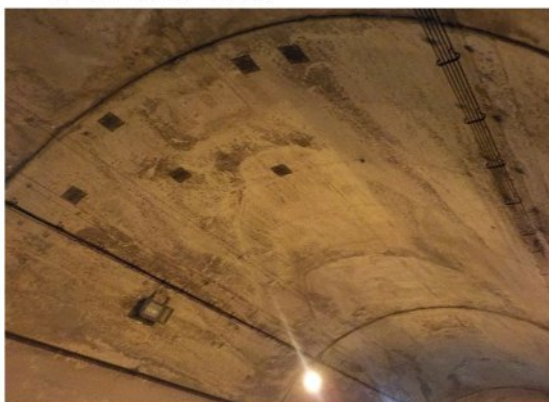
4. 色むら・打ち重ね線

0点

・天端・側壁の流れ縞に沿ってひび割れあり。

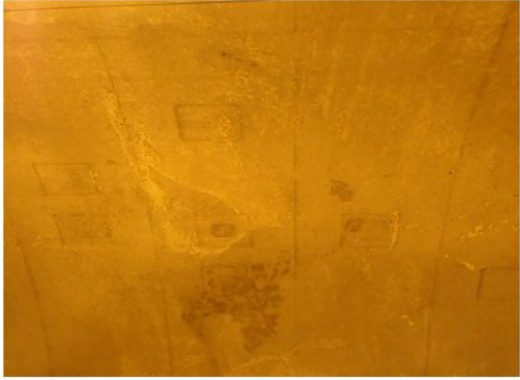
<p>1. はく離 <span style="float: right;">1.5点</span></p>

<p>・天端吹き上げ口周辺にはく離あり。</p>	<p>2. 気泡 <span style="float: right;">1点</span></p>

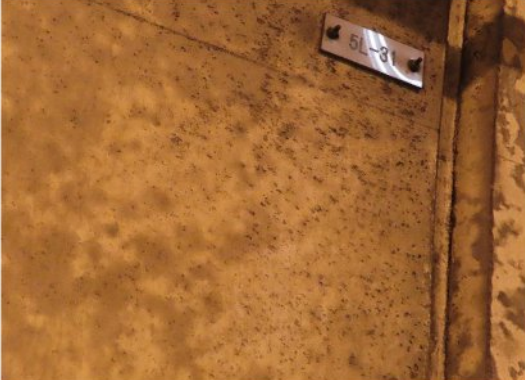
<p>・側壁の端部に気泡あり。</p>
<p>3. 水はしり・砂すじ <span style="float: right;">0点</span></p>

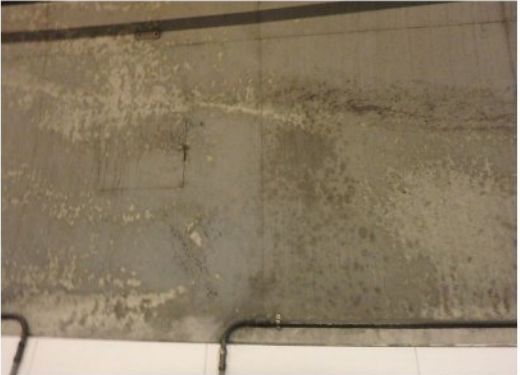
<p>・側壁に水はしりの跡が多数ある。</p>	<p>4. 色むら・打ち重ね線 <span style="float: right;">0点</span></p>

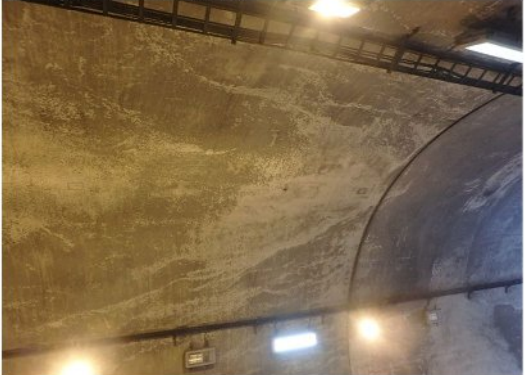
<p>・天端の吹き上げ口周辺に明確な縞が残る。 ・側壁の流れ縞も明確に残る。</p>
<p>5. 施工目地不良 <span style="float: right;">2点</span></p>

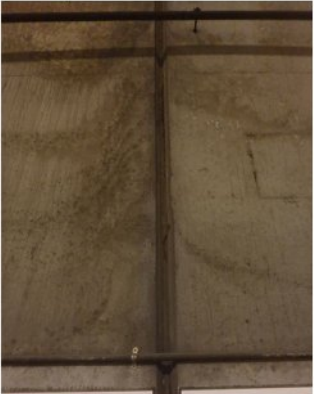
<p>・目地の一部にうき、欠け、蛇行がある。</p>	<p>6. 検査窓段差 <span style="float: right;">1点</span></p>

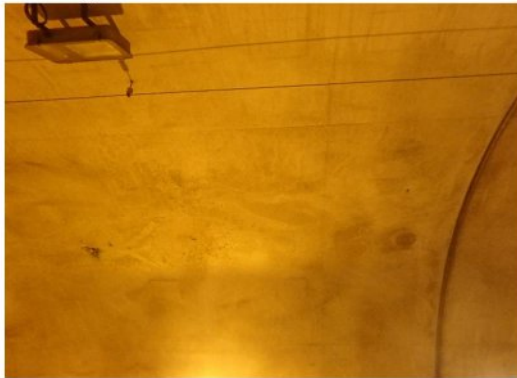
1. はく離

2.5点

・天端付近の一部にはく離あり。

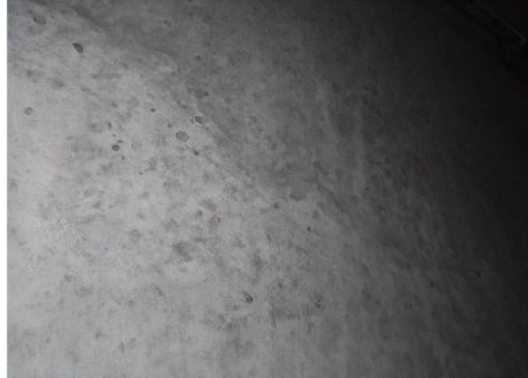
2. 気泡

3点

・側壁に気泡があるが少ない。

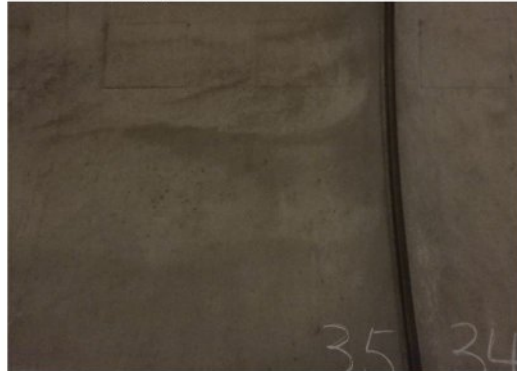
3. 水はしり・砂すじ

3点

・側壁端部の縞は比較的少ない。

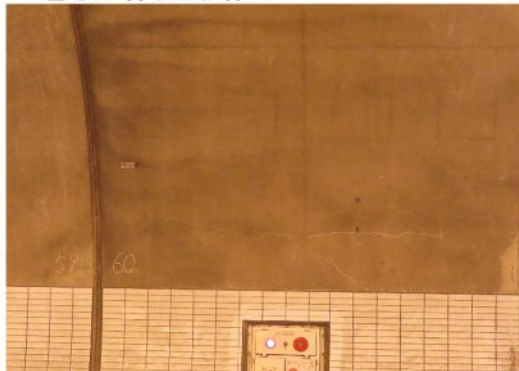
4. 色むら・打ち重ね線

2点

・側壁の一部に打ち重ね線に沿ったひび割れあり。

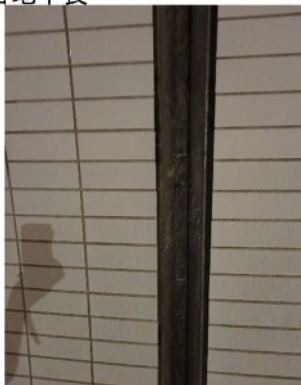
5. 施工目地不良

2点

・目地の一部にうき、欠けがある。

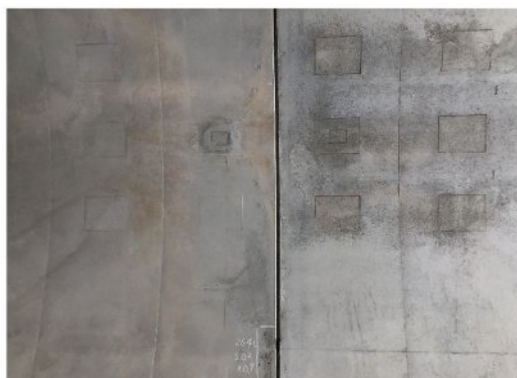
1. はく離

3.5点

・一部の天端吹き上げ口に小規模のはく離あり。

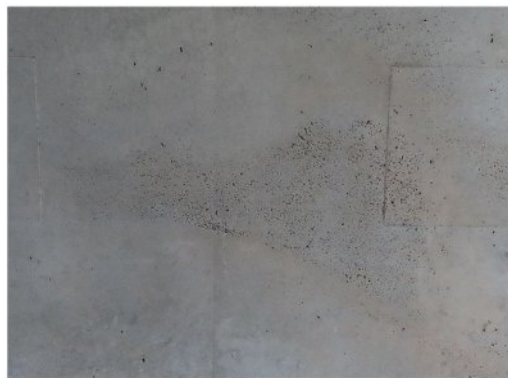
2. 気泡

3点

・側壁に細かい気泡が残る。

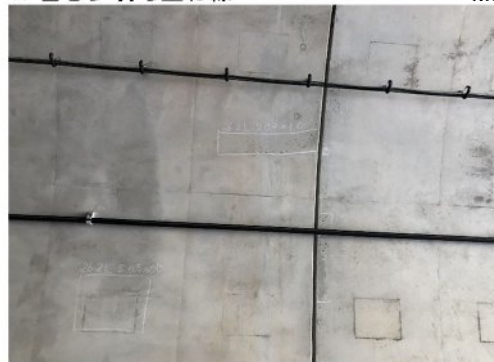
4. 色むら・打ち重ね線

2.5点

・一部の側壁打ち重ねや天端の流れ縞部分にひび割れあり。

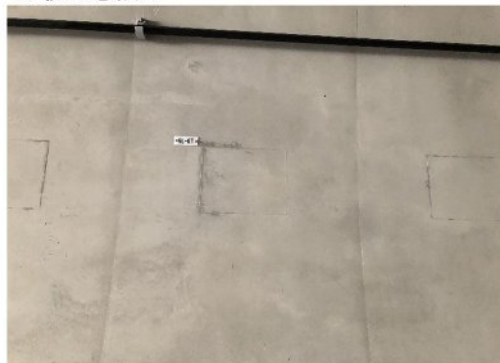
6. 検査窓段差

3.5点

・一部の窓枠周辺に砂すじあり。

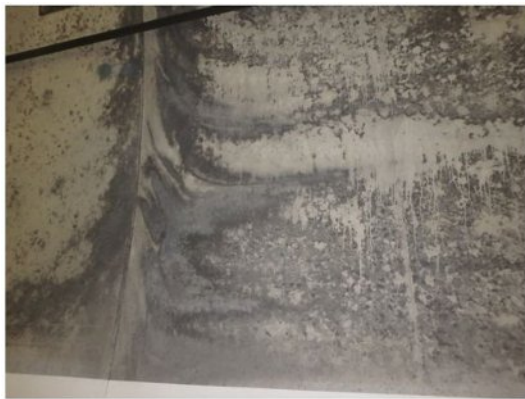
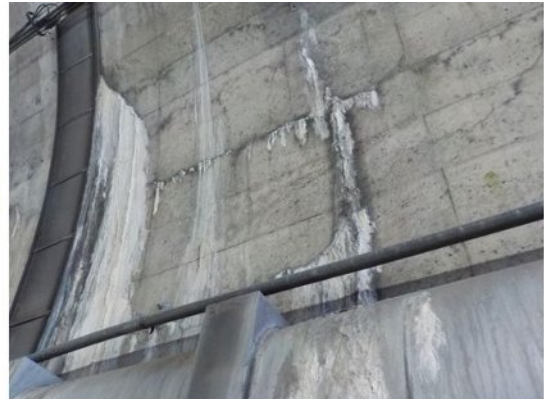
写真-2.5.4.14 施工目地部付近の打重ね線等の材料劣化の予測事例

側壁・アーチ部の施工目地部付近において、ブリーディングやノロの排出が不十分で低品質のコンクリートを打込んだ場合や締固め不足が原因で発生する水はしり・砂すじ、打込み時の打重ね管理や締固め不足が原因で発生する打重ね線が、将来的に有害なひび割れやエフロレッセンス析出に進展すると予測される。さらに漏水を伴う場合は、冬期につららが発生し、第三者被害をもたらすことも予測される。同一トンネルの事例では無いが、写真-2.5.4.14に材料劣化の事例を示す。

明瞭な水はしり・砂すじ、打重ね線が

ひび割れに発展し、漏水・エフロレッセンス漏出  
⇒冬期に漏水が凍結、つららの発生

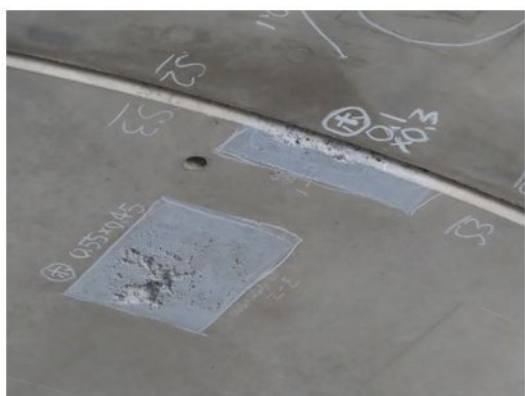
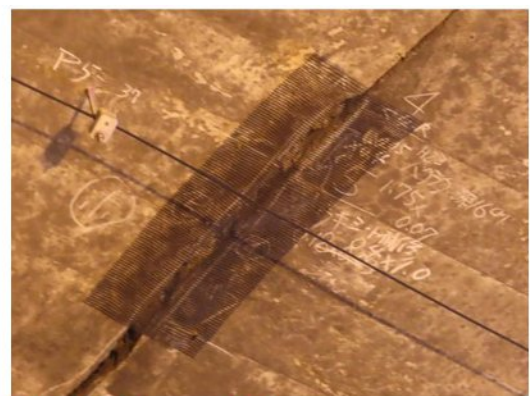
写真-2.5.4.15 施工目地不良の材料劣化の予測事例

施工目地部において、ブリーディングやノロの排出が不十分で低品質のコンクリートを打込んだ場合や締固め不足が原因で発生する施工目地不良が、ひび割れ、うき、はく離に進展し、はく落等により第三者被害をもたらすと予測される。同一トンネルの事例では無いが、写真-2.5.4.15に材料劣化の事例を示す。

施工目地部の低品質なコンクリートが

うき・はく落・ひび割れに発展し、たたき落とし後に、はく落防止ネット設置

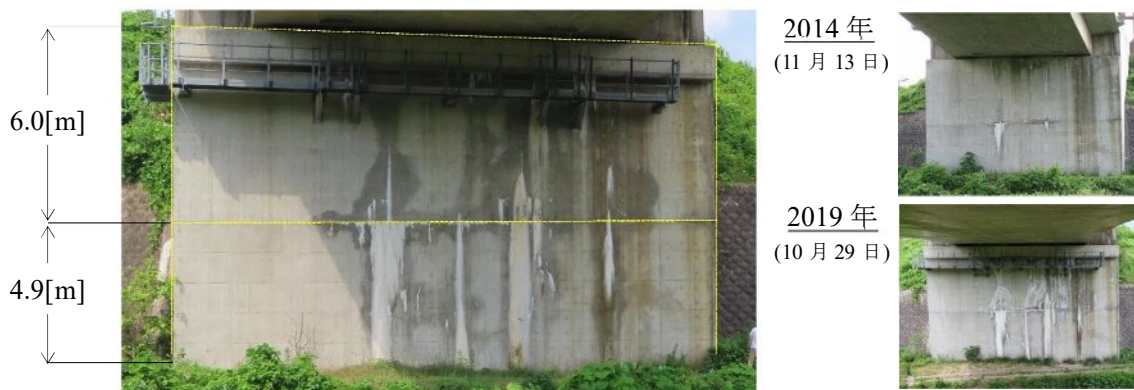
図-3.3.2.3 分散ひび割れの導入位置とひび割れ部の経過

図-3.3.2.2に要素分割図を示す。分散ひび割れの位置は図-3.3.2.3に示す壁の打ち継ぎ目のひび割れを模したものである。このひび割れからは漏水による損傷が点検記録から確認されている。その影響から、2014年と2019年の点検写真を比べると明らかなようにエフロッセンスの析出が確認できる。このようなひび割れが構造性能に及ぼす影響を解析的に確認するとともに、可能な範囲で現象の解明を試みる。分散ひび割れのモデル化方法は、尾崎ら<sup>1)</sup>の研究を参考に次のような仮定を導入した(図-3.3.2.2(b))。

ひび割れが開口することによって、主筋の負担応力度は徐々に増え、最終的に  $177[\text{N}/\text{mm}^2]$  まで達した。以上を総括すると、A 橋に生じた打ち継ぎ部分の水平ひび割れについて、極めて条件が厳しい離散ひび割れ条件を設定した結果、初期欠陥の発生は、全体応答（せん断力-頂部水平変位）や塑性ヒンジ部の損傷状況に大きな影響を及ぼさないことが分かった。しかしながら、常時荷重が作用する状態において、打ち継ぎ部分で開口が  $2\text{mm}$  程度まで開く可能性があり、ここから埋め戻し土を介した雨水の侵入が予想される。すなわち、図-3.3.2.3 に示したエフロレッセンスや雨水の浸透範囲の増加の一要因となっているものと推察される。

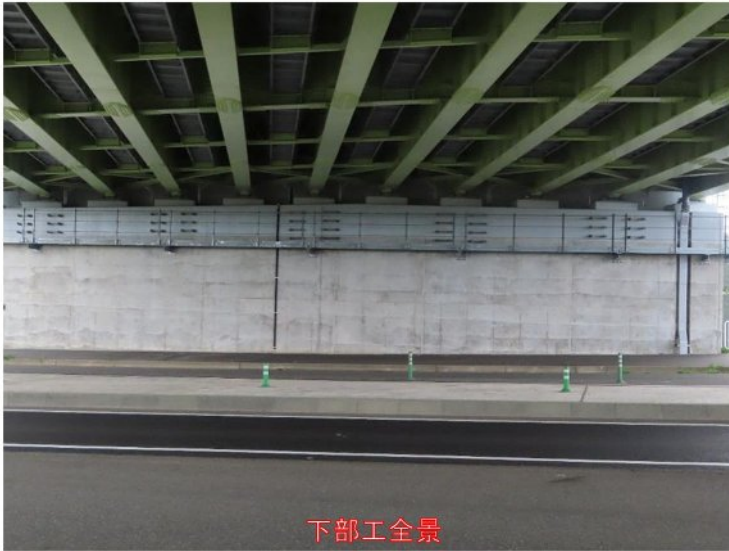
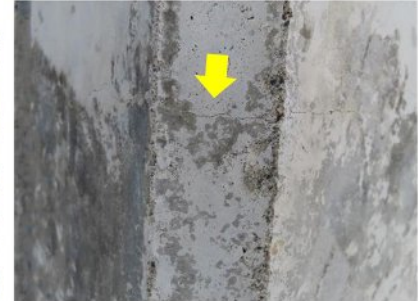
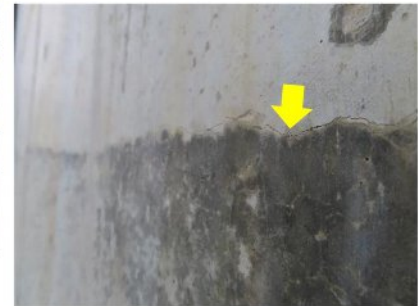
### 事例③：秋田県日本海沿岸

- ・対象構造物：橋梁下部工
- ・内容：打重ね線にひび割れが生じている
- ・原因の推定：打重ね部の締固めやブリージング処理が十分でなかった可能性

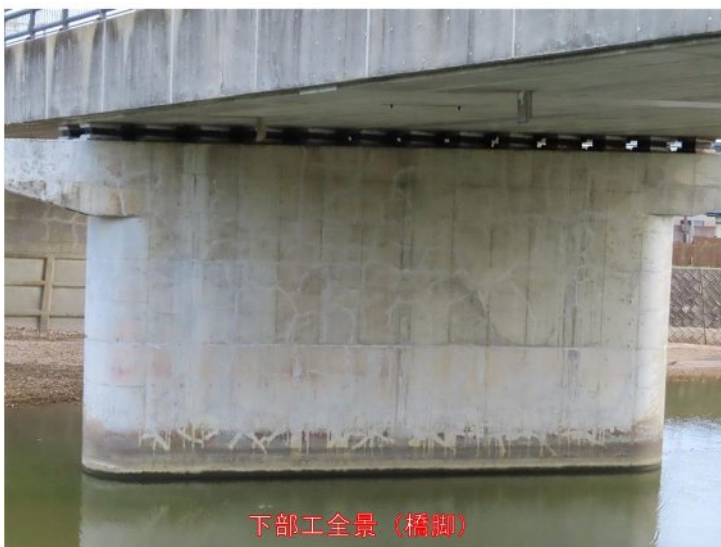
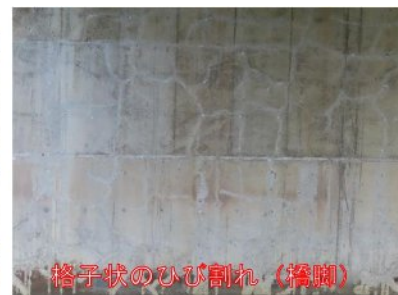
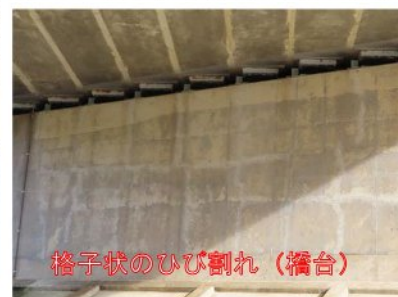
### 事例④：秋田県日本海沿岸

- ・対象構造物：橋梁下部工（2006年12月）
- ・内容：格子状のひび割れが生じている
- ・原因の推定：反応性骨材が使われており、さらに塩化物イオンが供給されることが影響している

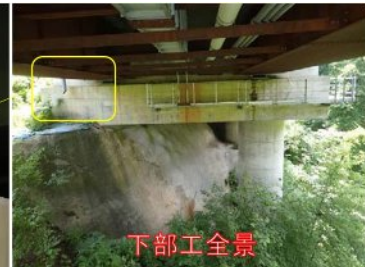
### 事例⑦：秋田県峠部

- ・対象構造物：橋梁下部工
- ・内容：凍害が生じている
- ・原因の推定：最終層の天端付近はバイブレータによる締固めがほとんどされなかったため表面気泡が残りやすい

- ・バイブレータの振動が伝わりにくい
- ・天端仕上げとの関係もあり最終層はほとんど締固めがされていない

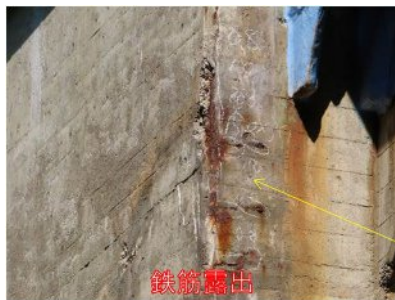
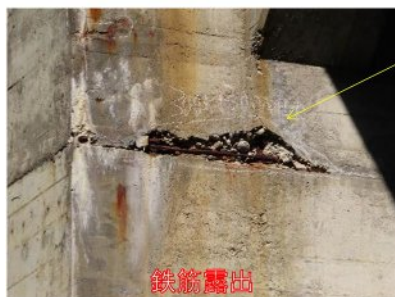
### 事例⑧：青森県峠部

- ・対象構造物：橋梁下部工（1964年2月）
- ・内容：コンクリートの剥離、鉄筋の露出
- ・原因の推定：かぶり不足や型枠継目からのセメントペーストの漏れによる可能性

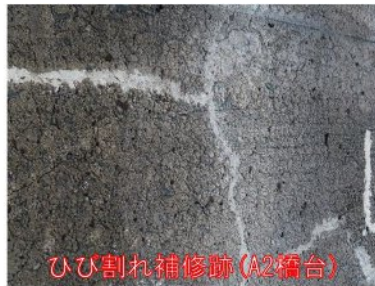
- ・対象構造物：橋梁下部工（1978年6月）
- ・内容：格子状のひび割れが生じている
- ・原因の推定：反応性物質を含む骨材が使われている。また凍結防止剤に含まれる塩化物イオンが供給される

ひび割れ補修跡 (A2橋台)

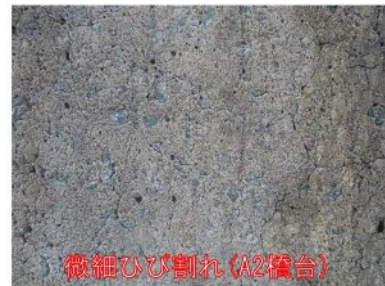
微細ひび割れ (A2橋台)

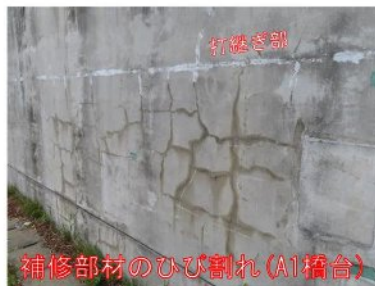
補修部材のひび割れ (A1橋台)

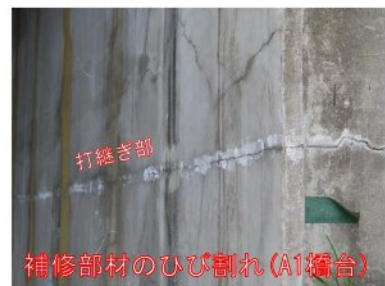
補修部材のひび割れ (A1橋台)

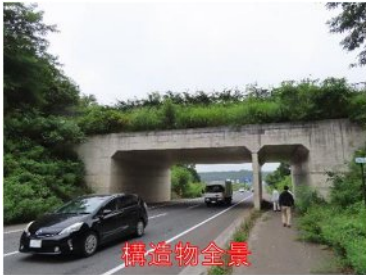
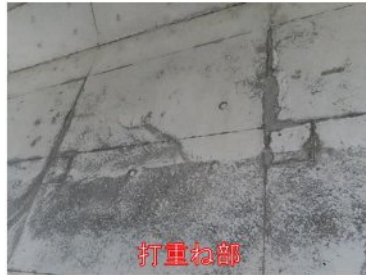
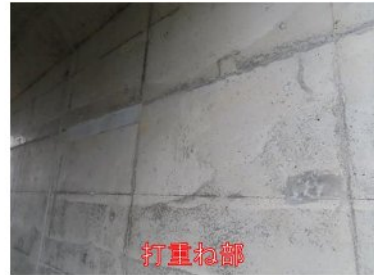
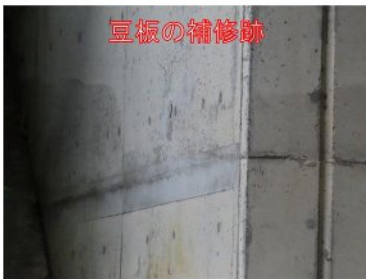
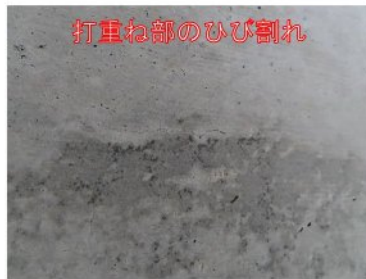
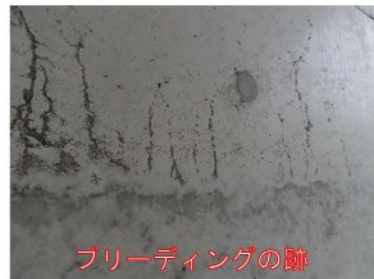
### 事例⑪：青森県平野部

- ・対象構造物：函渠工（2007年2月）
- ・内容：豆板の補修跡、打重ね部のひび割れ、ブリーディングが這い上がった跡
- ・原因の推定：締固めやブリージング処理が十分でなかった可能性

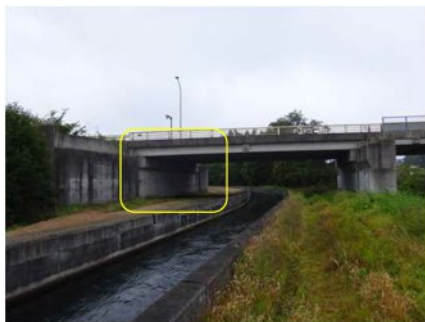
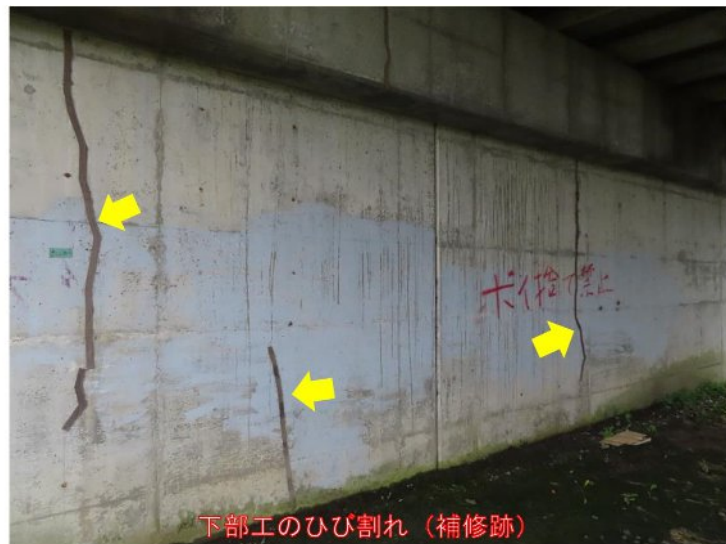
### 事例⑫：青森県平野部

- ・対象構造物：橋梁下部工（1985年12月）
- ・内容：ひび割れ（補修跡）
- ・原因の推定：温度応力によるひび割れ

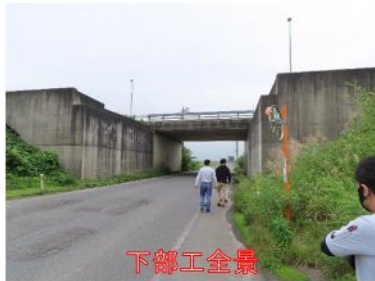
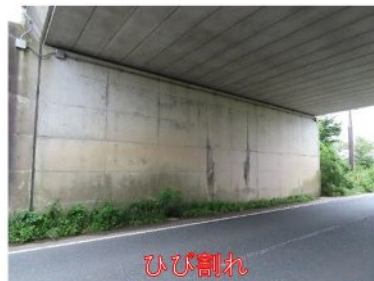
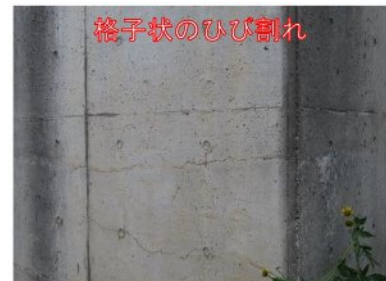
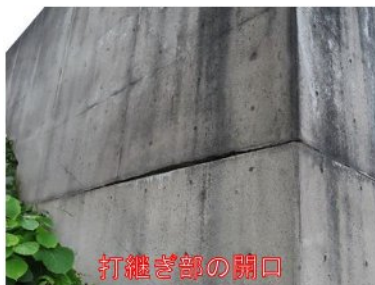
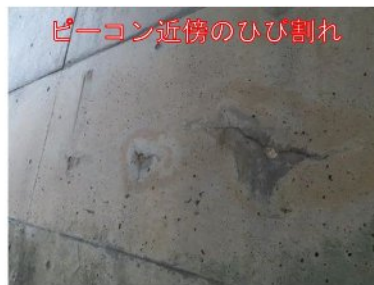
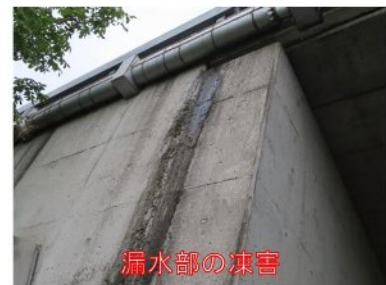
### 事例⑬：青森県平野部

- ・対象構造物：橋梁下部工（1985年12月）
- ・内容：ひび割れ、格子状のひび割れ、打継ぎ部の開口、ピーコン近傍のひび割れ
- ・原因の推定：温度応力によるひび割れ、等々

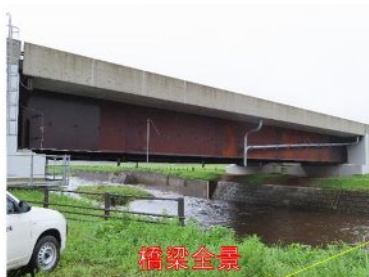
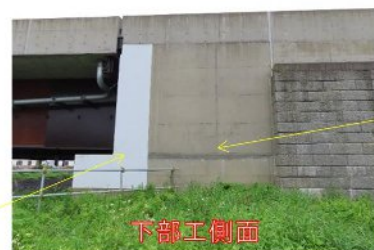
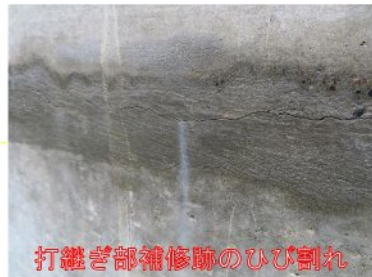
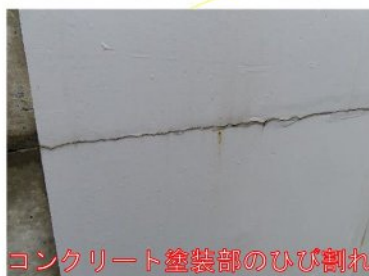
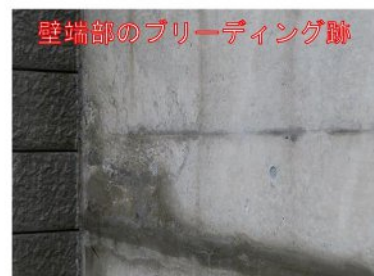
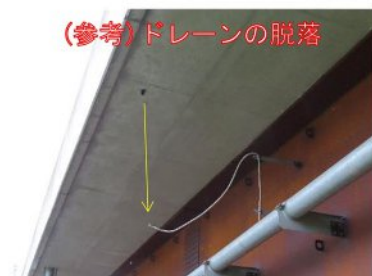
### 事例⑭：青森県平野部

- ・対象構造物：橋梁下部工
- ・内容：打継ぎ部のひび割れ（補修跡）
- ・原因の推定：打重ね部の締固めやブリージング処理が十分でなかった可能性

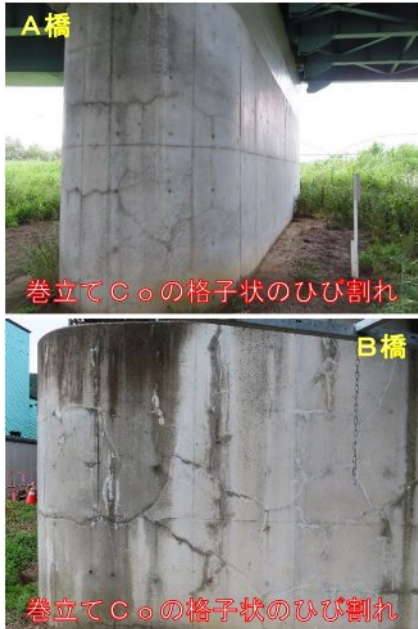
事例⑰：その他

- ・対象構造物：橋梁下部工の鉄筋コンクリート巻立てによる耐震補強（1996年以降）
- ・内容：巻立てコンクリート（一般に  $t=25\text{cm}$ ）にひび割れが生じている
- ・原因の推定：既設コンクリートで拘束される部材であり、乾燥や拘束によるひび割れが発生しやすい

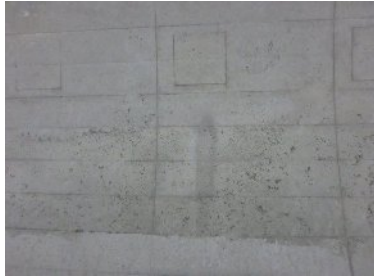
2. 気泡

・側壁上部に気泡多数あり。

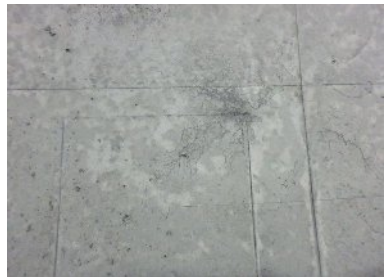
3. 水はしり・砂すじ

・端部・まど枠付近に多数あり。

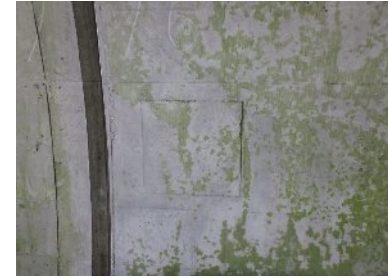
6. 検査窓段差

・一部の窓枠周辺に砂すじがある。

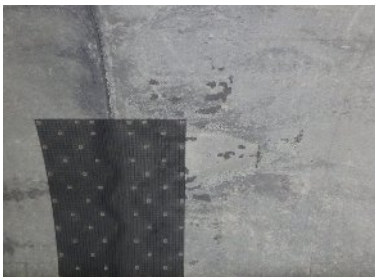
1. はく離

・はく離箇所多数。特に吹き上げ箇所周辺に多い。

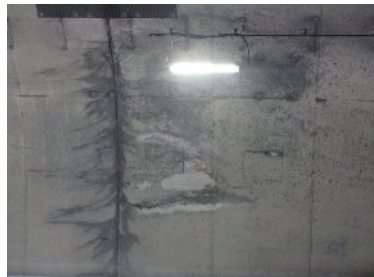
2. 気泡

・側壁上部に気泡多数あり。

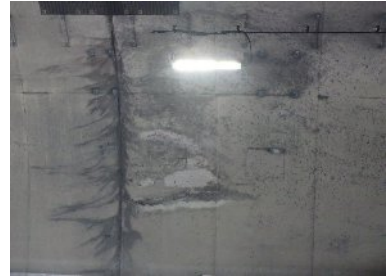
3. 水はしり・砂すじ

・ラップ側・妻側の側壁部に明瞭な水はしりの跡が多数ある。

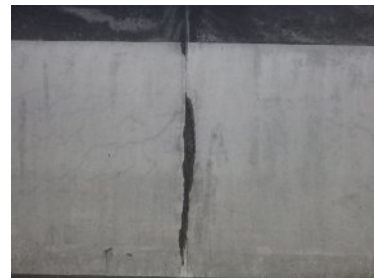
5. 施工目地不良

・ラップ側・妻側にひび割れ、欠けが多数ある。  
・目地にはく落防止ネットが多数設置されている。

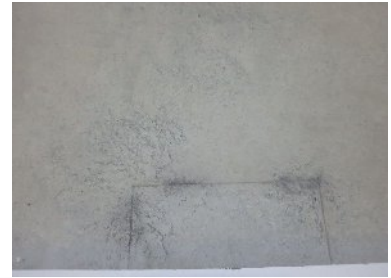
6. 検査窓段差

・窓枠周辺に砂すじ等が多数ある。

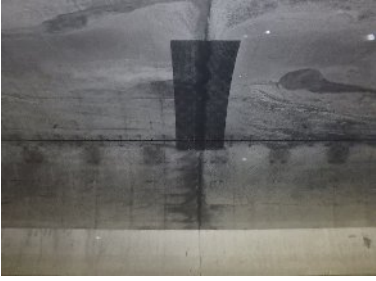
その他欠陥

・目地部のはく落防止対策

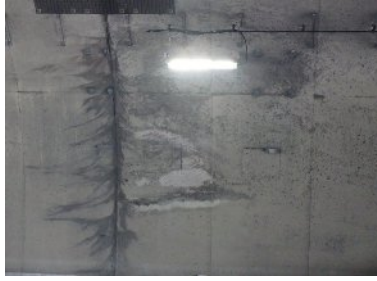
・ラップ側側壁はパイプレータ作業が実施されていないため、水はしり跡がはっきり表れる。  
・打ち重ね線に沿ったひび割れが発生している。

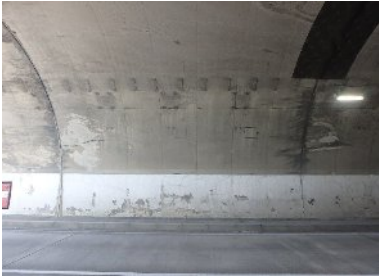
・SL下の防水塗装に亀甲状のひび割れが見れる。

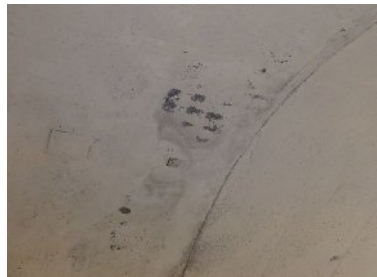
1. はく離

・吹き上げ箇所周辺にはく離が多数ある。

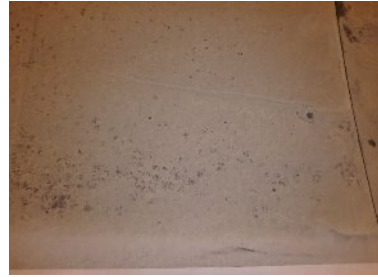
2. 気泡

・側壁上部に気泡多数あり。

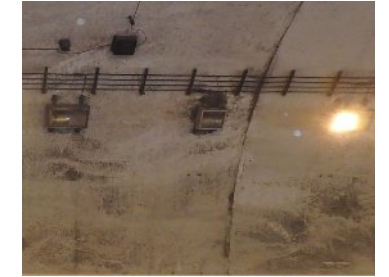
3. 水はしり・砂すじ

・ラップ側・妻側の側壁部に明瞭な水はしりの跡が多数ある。

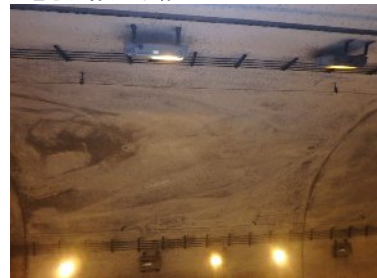
4. 色むら・打ち重ね線

・天端の流れ縞に沿ってひび割れが発生している。

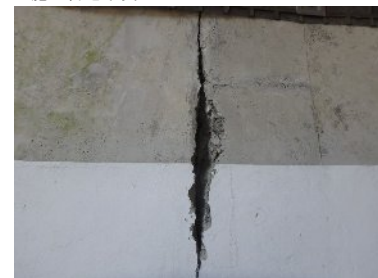
5. 施工目地不良

・ラップ側・妻側にひび割れ、欠けが多数ある。  
・目地にはく離防止ネットが多数設置されている。

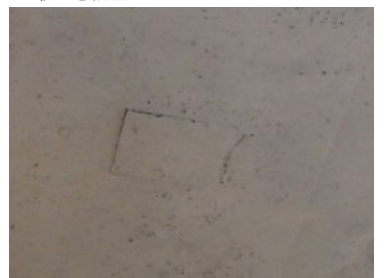
6. 検査窓段差

・窓枠周辺に砂すじ等が多数ある。

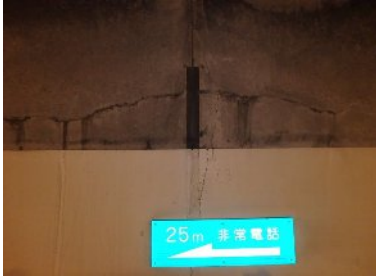
その他欠陥

- ・目地部のひび割れ、幅1.3mm。
- ・打ち重ね線に沿ったひび割れあり。
- ・エフロレッセンス漏出あり。

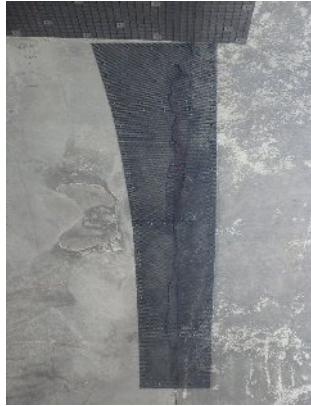
- ・坑門工と覆工の目地部には落防止ネットあり。覆工には明瞭なひび割れが発生している。

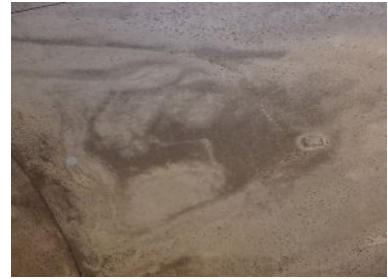
- ・天端吹き上げ口の周りに亀甲状のひび割れが発生している。特に坑口から近いスパンに目立つ。加水等により乾燥収縮が大きいのが原因か？

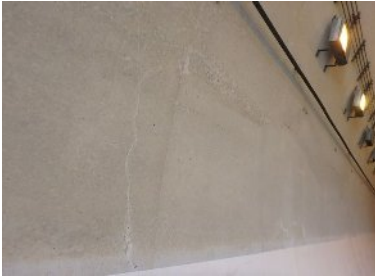
- ・インバート拘束によるひび割れが多数ある。

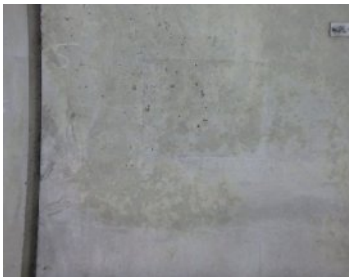
1. はく離

・白い範囲が補修跡に見える。

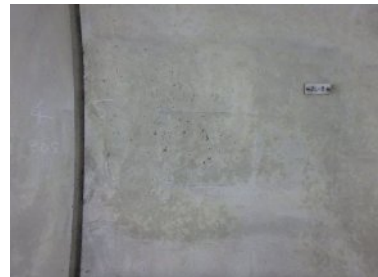
2. 気泡

・側壁の一部に気泡あり。

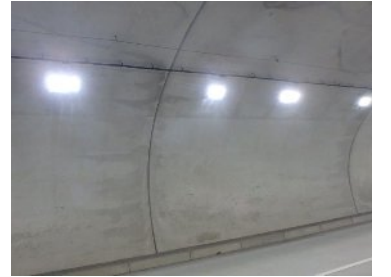
3. 水はしり・砂すじ

・側壁の端部に水はしりの跡が多数ある。

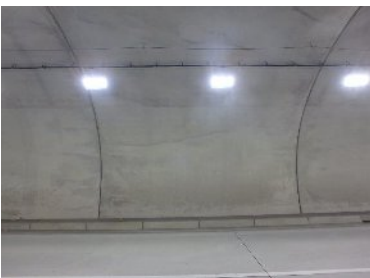
5. 施工目地不良

・目地は良好

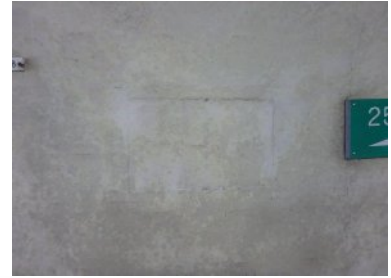
6. 検査窓段差

・窓枠周辺に砂すじ等が多数ある。

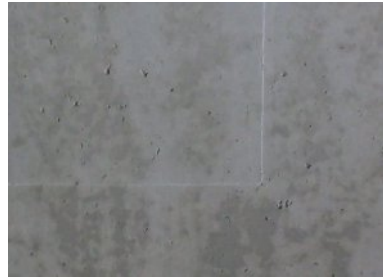
2. 気泡

・側壁の一部に気泡あり。全体的には少ない。

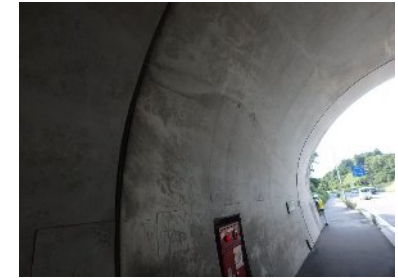
3. 水はしり・砂すじ

・側壁の端部に水はしりの跡が多数ある。

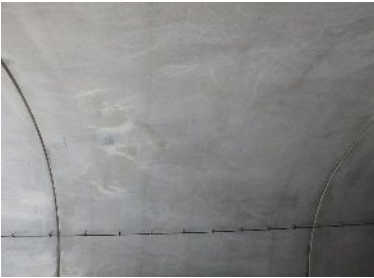
4. 色むら・打ち重ね線

・天端の吹き上げ口周辺に明確な縞が残る。  
・側壁の流れ縞は比較的少ないが一部に残る。

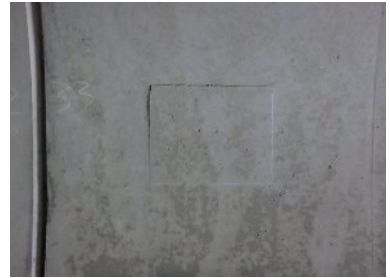
6. 検査窓段差

・窓枠の一部に段差あり。窓閉塞時にゆるみ。

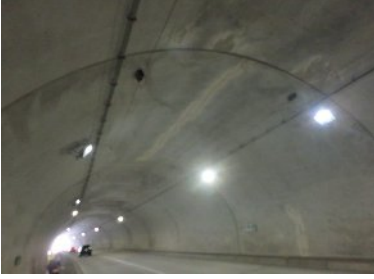
その他欠陥

- ・インバート拘束によるひび割れ補修跡あり。
- ・天端中心に縦断方向のひび割れ補修跡あり。

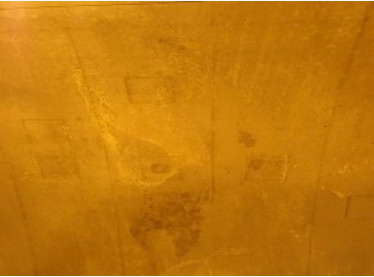
1. はく離

・天端吹き上げ口周辺にはく離あり。

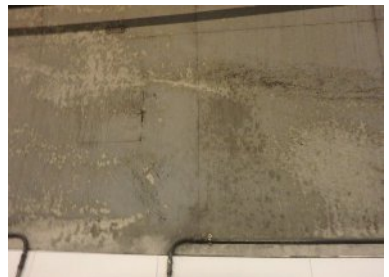
3. 水はしり・砂すじ

・側壁に水はしりの跡が多数ある。

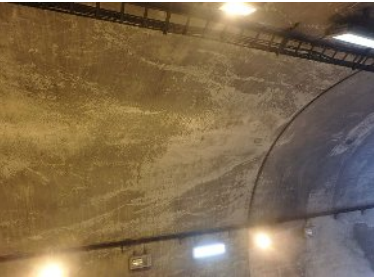
4. 色むら・打ち重ね線

・天端の吹き上げ口周辺に明確な縞が残る。  
・側壁の流れ縞も明確に残る。

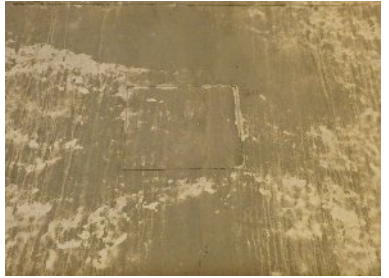
6. 検査窓段差

・窓枠周辺に砂すじが多数ある。

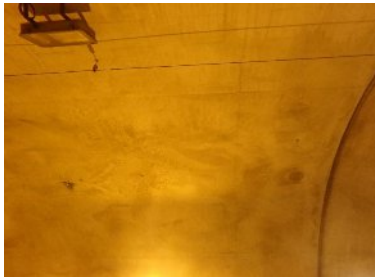
1. はく離

・天端付近の一部にはく離あり。

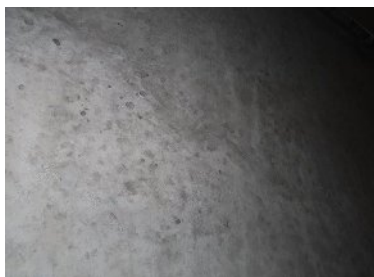
2. 気泡

・側壁に気泡があるが少ない。

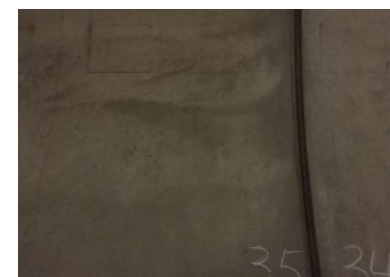
3. 水はしり・砂すじ

・側壁端部の縞は比較的少ない。

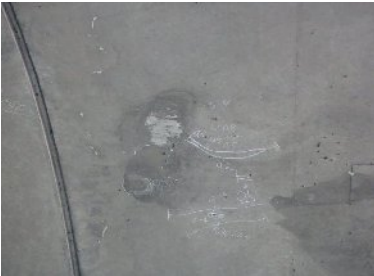
1. はく離

・天端付近の一部にはく離あり。

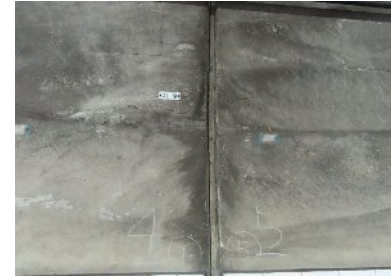
3. 水はしり・砂すじ

・側壁端部に水はしり、打ち重ね線が明瞭にあり。

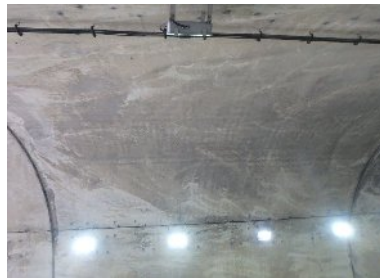
4. 色むら・打ち重ね線

・天端・側壁に打ち重ね線に沿ったひび割れあり。

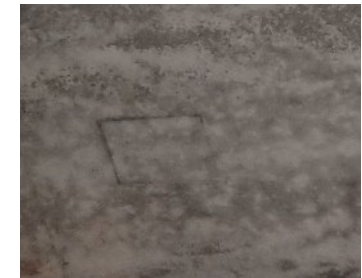
6. 検査窓段差

・窓枠に段差と周辺に砂すじがある。

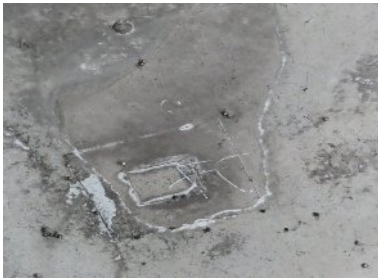
- ・天端吹き上げ口に流れ縞に沿ってうきがある。

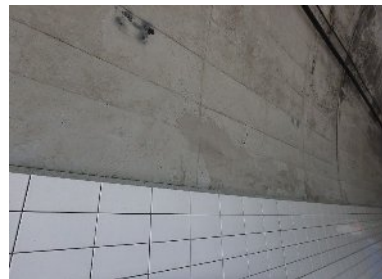
1. はく離

・側壁にはく離あり。

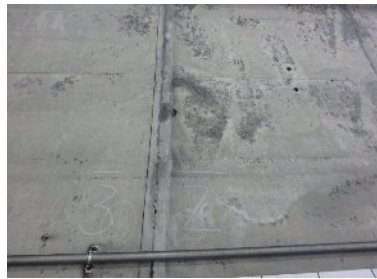
2. 気泡

・側壁端部に気泡があり。気泡は比較的少ない。

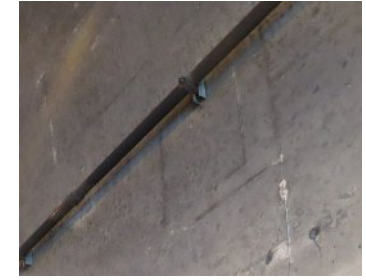
6. 検査窓段差

・検査窓枠の周辺に砂すじがある。

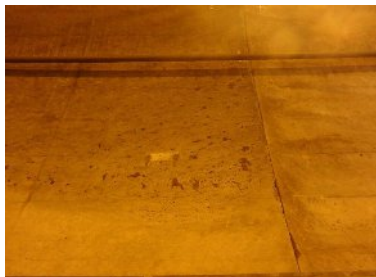
2. 気泡

・側壁端部に気泡あり。気泡は比較的少ない。

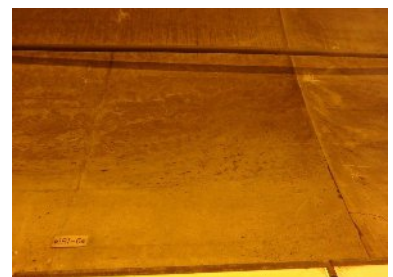
3. 水はしり・砂すじ

・側壁端部に水はしりが明瞭にあり。

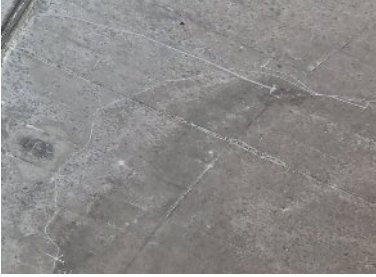
- ・天端吹き上げ付近のひび割れ。
- ・メタルフォームの突合せにジャンカ。

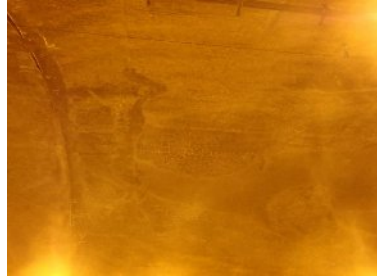
- ・天端部に亀甲状ひび割れあり。

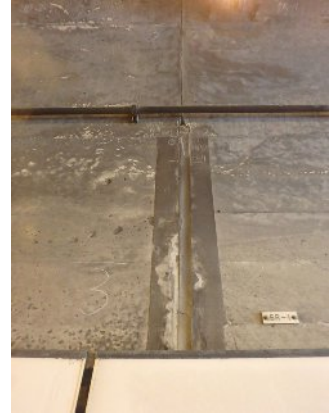
- ・目地部の補修あと。

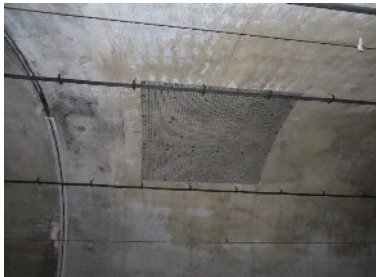
1. はく離

・天端吹き上げ口付近にはく離あり。

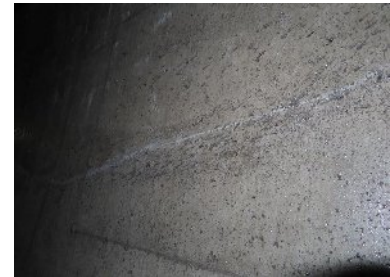
3. 水はしり・砂すじ

・側壁端部に水はしりが明瞭にあり。

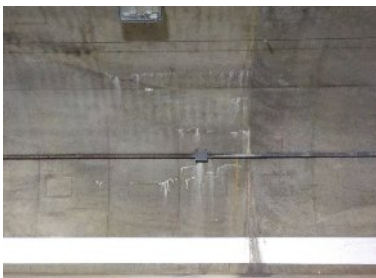
4. 色むら・打ち重ね線

・側壁打ち重ねからエフロレッセンス漏出あり。  
・目地から漏出あり。

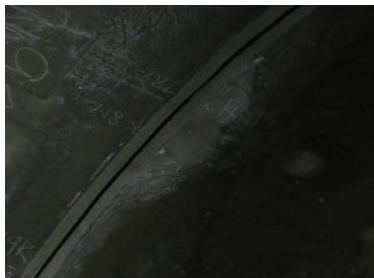
5. 施工目地不良

・目地にうき、欠けが多数あるため、Vカット補修されている。

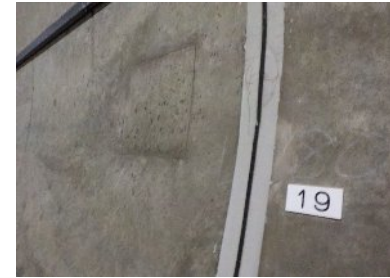
6. 検査窓段差

・検査窓枠の周辺に砂すじがある。

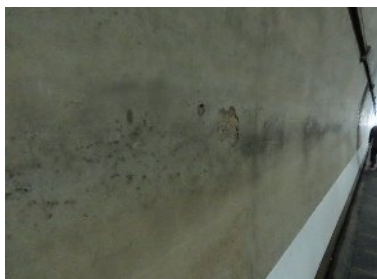
1. はく離

・天端や側壁に多数はく離あり。

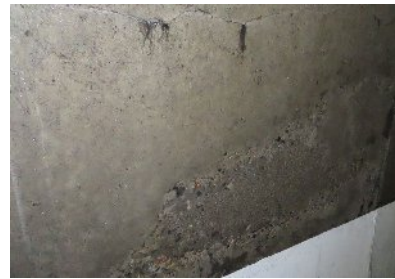
2. 気泡

・側壁にジャンカが多数あり。

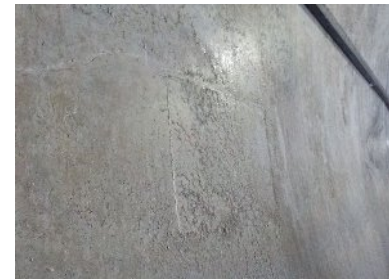
3. 水はしり・砂すじ

・側壁に水はしりが明瞭にあり。

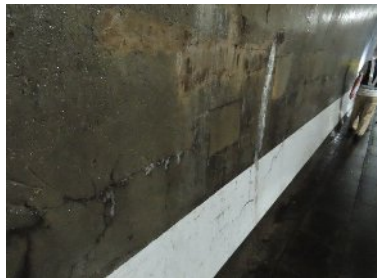
4. 色むら・打ち重ね線

・側壁打ち重ねからエフロレッセンス漏出あり。

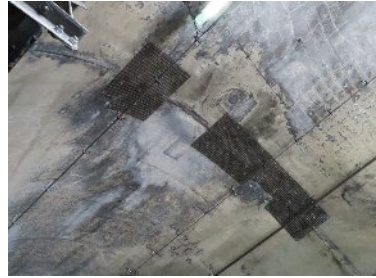
5. 施工目地不良

・目地にうき、欠けが多数あるため、剥落防止ネットが設置されている。

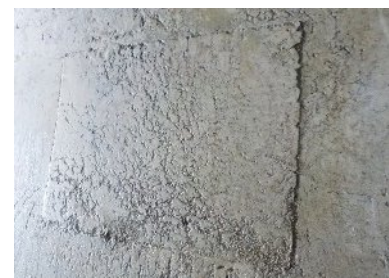
6. 検査窓段差

・検査窓枠の周辺に砂すじがある。  
・見事な水はしり。

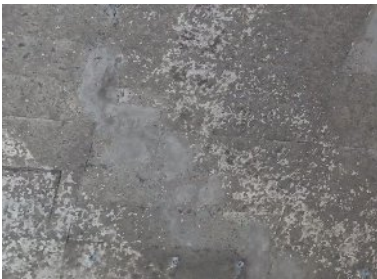
1. はく離

・天端・側壁に補修跡が多数あり。

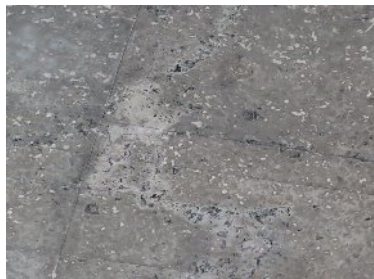
2. 気泡

・側壁に気泡が多数ある。

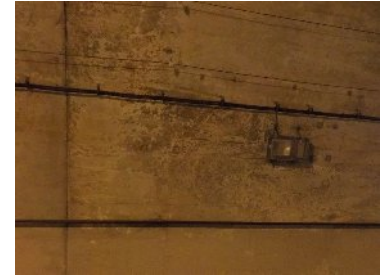
3. 水はしり・砂すじ

・側壁に水はしりが明瞭にあり。

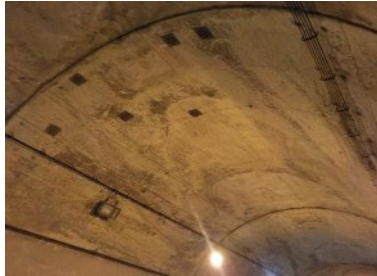
4. 色むら・打ち重ね線

・天端・側壁の流れ縞に沿ってひび割れあり。  
・はく落防止ネットが多数ある。

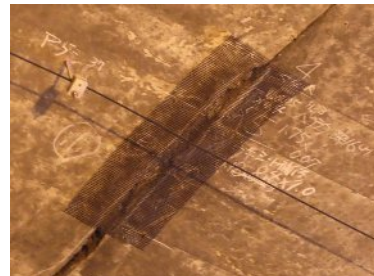
5. 施工目地不良

・うき、剥落が多数あり。

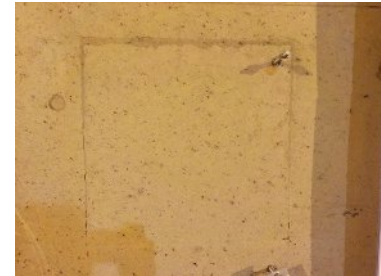
6. 検査窓段差

・検査窓枠の周辺に砂すじがある。

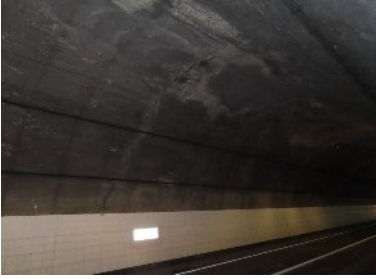
・インパート拘束によるひび割れあり。

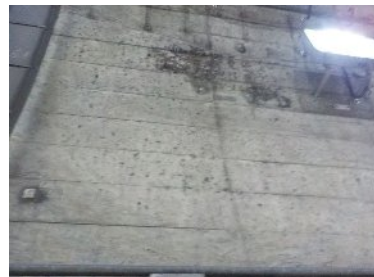
2. 気泡

・側壁に気泡・ジャンカが多数ある。

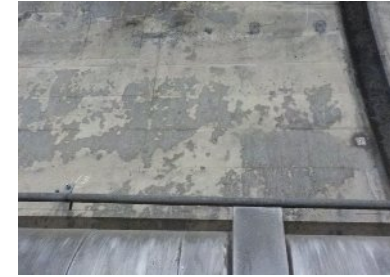
3. 水はしり・砂すじ

・側壁に水はしり?はく離が明瞭にあり。

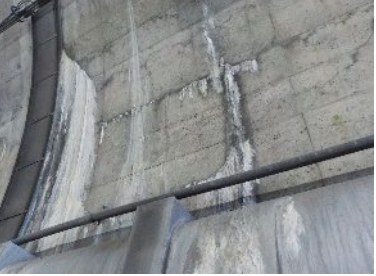
4. 色むら・打ち重ね線

・側壁の打ち重ね線のひび割れからエフロッセンス漏出あり。

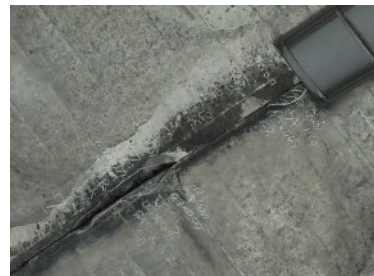
5. 施工目地不良

・うき、剥落が多数あり。  
・ほとんどの目地で補修が実施されている。

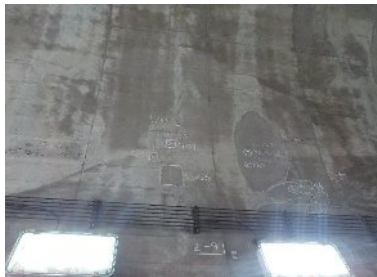
1. はく離

・天端・側壁にモルタル補修跡が多数あり。

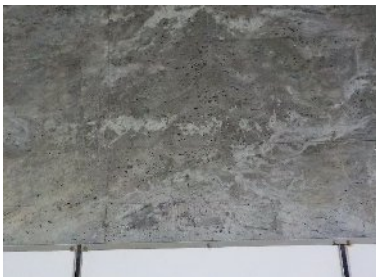
2. 気泡

・側壁の水はしり箇所に気泡・ジャンカが多数ある。

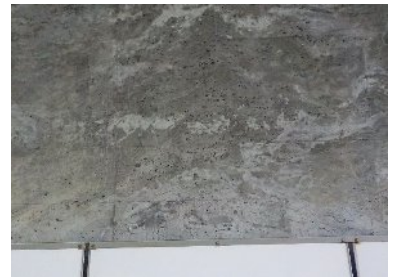
3. 水はしり・砂すじ

・側壁に水はしりが明瞭にあり。

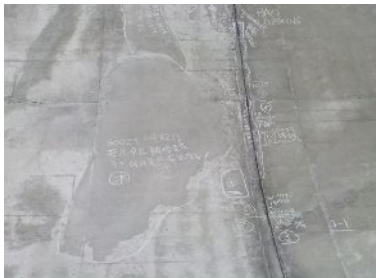
5. 施工目地不良

・うき、剥落が多数あり。

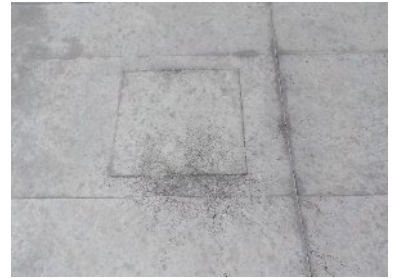
6. 検査窓段差

・窓枠周辺に砂すじあり。窓枠段差あり。

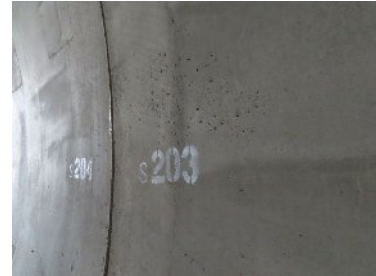
2. 気泡

・側壁の一部に気泡がある。
