コンクリートの施工の良否が材料劣化に  
及ぼす影響に関する調査研究委員会

報 告 書

- 構造物別にみる施工に起因する不具合による材料劣化
- 施工による不具合がコンクリート構造物の安全性に及ぼす影響に関する解析的検討

公益社団法人 日本コンクリート工学会 東北支部

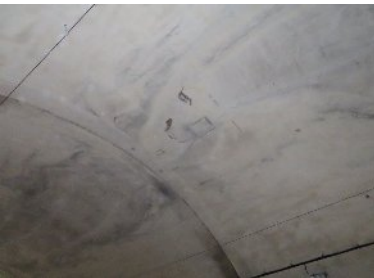
4. 色むら・打ち重ね線

・天端吹き上げ口周辺にコールドジョイントが多数ある。

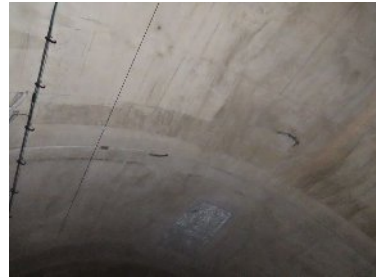
5. 施工目地不良

・欠け、剥落が多数あり。

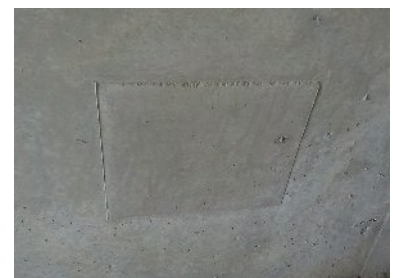
6. 検査窓段差

・窓枠周辺に砂すじあり。窓枠段差あり。

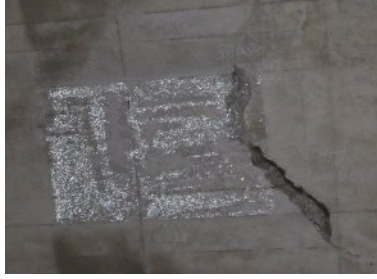
・天端部の補修跡。多くのスパンで実施されている。  
・天端吹き上げ口周辺にコールドジョイント。

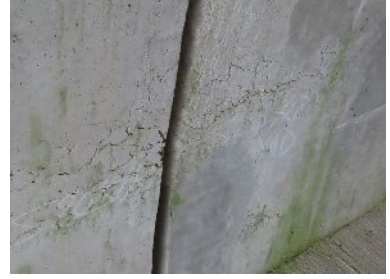
・目地部にアラミド繊維補強が実施されているが、締固め不良や充填不足によるジャンカが多数ある。

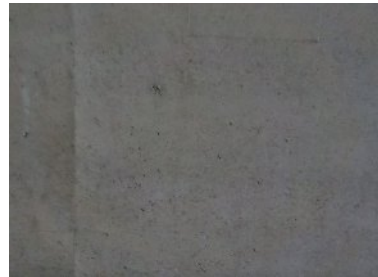
2. 気泡

・側壁の端部に少量の気泡がある。

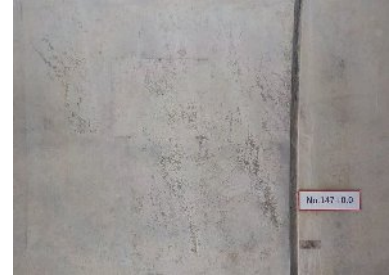
3. 水はしり・砂すじ

・側壁の両端部に水はしりが明瞭にある。

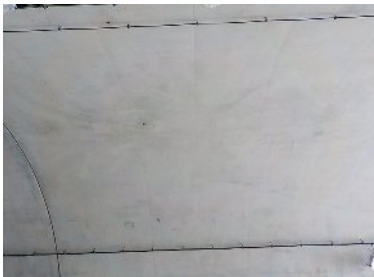
4. 色むら・打ち重ね線

・後半の天端の流れ縞は目立たない。パイプレータ跡が放射状にある。

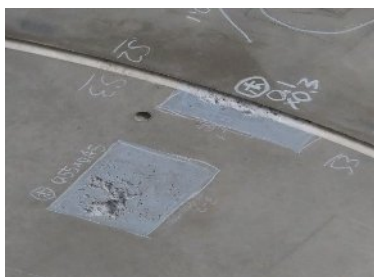
5. 施工目地不良

・一部の目地に充填不足や締固め不足によるジャンカがある。

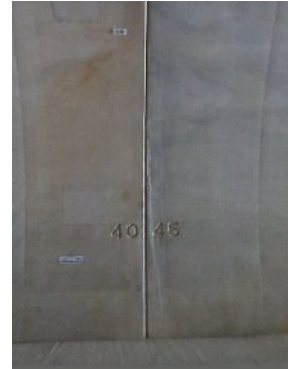
・一部の目地に湿りあとあり。  
・一部の目地にエフロレッセンス漏出？あり。

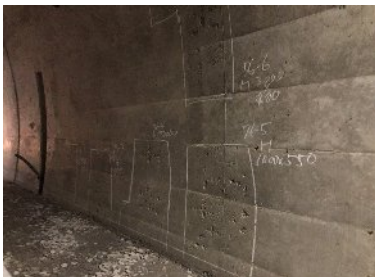
1. はく離

・非常駐車帯のメタルフォームでののはく離が広範囲にある。

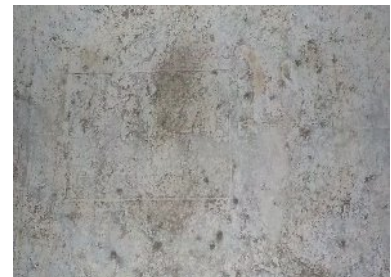
3. 水はしり・砂すじ

・打設初期のスパンで側壁に水はしりが明瞭にあり。

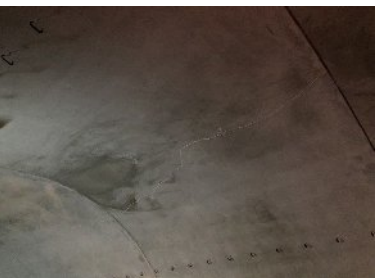
4. 色むら・打ち重ね線

・天端の打ち重ね線に沿った縦断方向のひび割れがある。

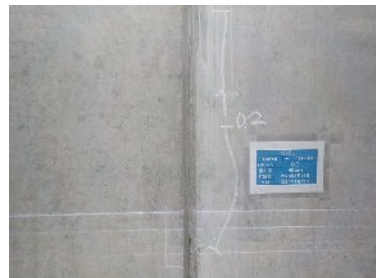
5. 施工目地不良

・目地の欠陥は少ないが、目地周辺の強度不足によるひび割れが多数ある。特に側壁下部に多い。

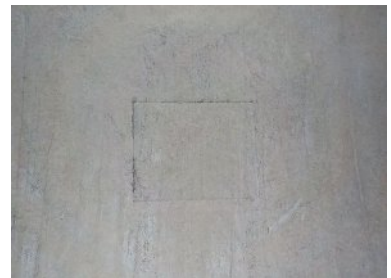
6. 検査窓段差

・一部の窓枠周辺に砂すじあり。窓枠段差あり。

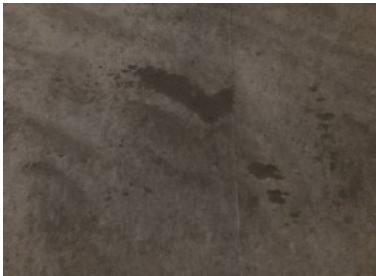
1. はく離

・天端・側壁にモルタル補修跡が多数あり。

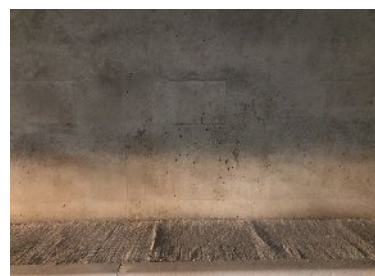
2. 気泡

・側壁に気泡が広範囲にある。

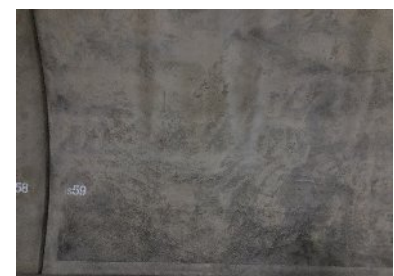
3. 水はしり・砂すじ

・側壁に水はしりが明瞭にあり。

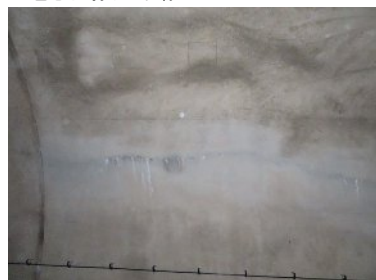
4. 色むら・打ち重ね線

・打ち重ね線のひび割れからエフロレッセンス漏出あり。

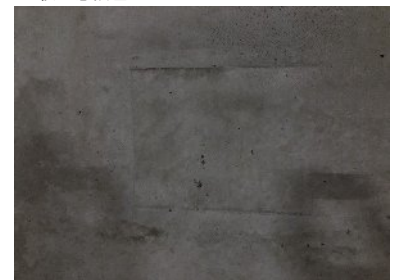
6. 検査窓段差

・窓枠周辺に砂すじがある。

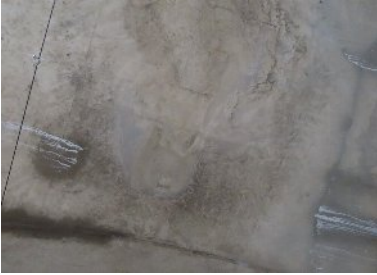
・天端の色むら・打ち重ね線。

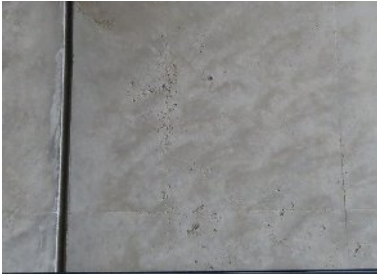
1. はく離

・一部の側壁にはく離あり。

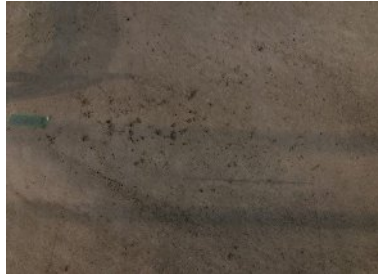
2. 気泡

・側壁に気泡が広範囲にある。

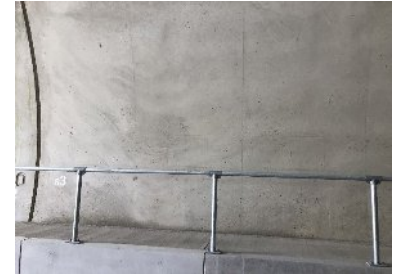
3. 水はしり・砂すじ

・側壁に水はしりが明瞭にあり。

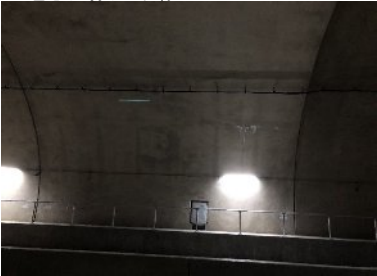
4. 色むら・打ち重ね線

・側壁・天端の打ち重ね線が明瞭にあり、ひび割れからエフロッセンス漏出あり。

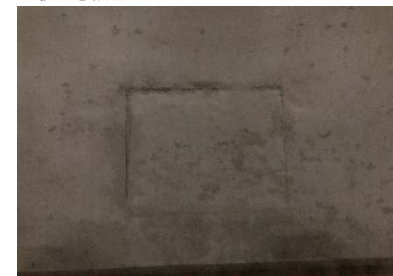
6. 検査窓段差

・窓枠周辺に砂すじあり。窓枠段差あり。

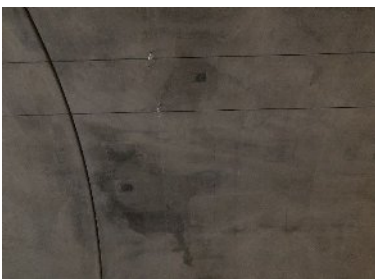
1. はく離

・肩部・天端の吹き上げ口にはく離がある。

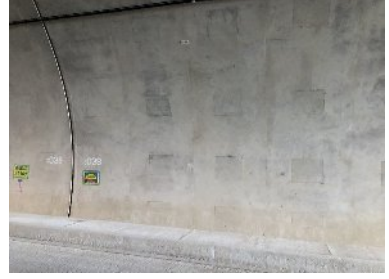
3. 水はしり・砂すじ

・【良好】側壁端部に明瞭な水はしりは見当たらない。

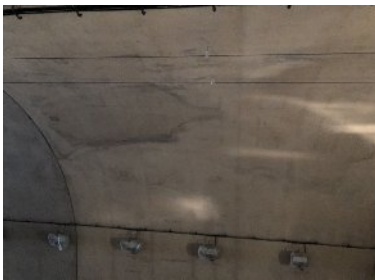
4. 色むら・打ち重ね線

・天端の吹き上げ口付近の縞が目立つ。側壁・肩部に打ち重ね線は無く、良好である。

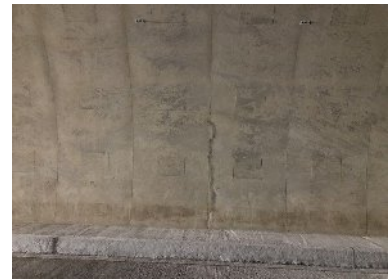
6. 検査窓段差

・一部に窓枠段差が大きい箇所あり。

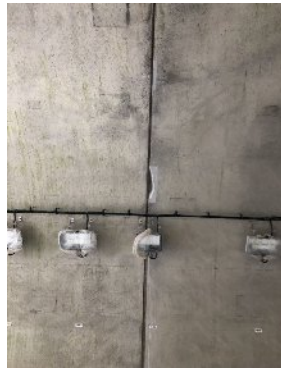
・目地の一部に補修跡あり。

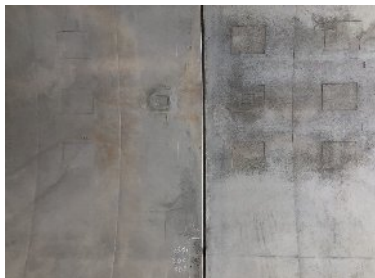
1. はく離

・一部の天端吹き上げ口に小規模のはく離あり。

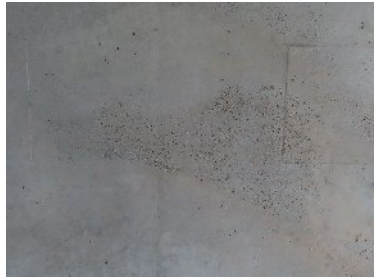
2. 気泡

・側壁に細かい気泡が残る。

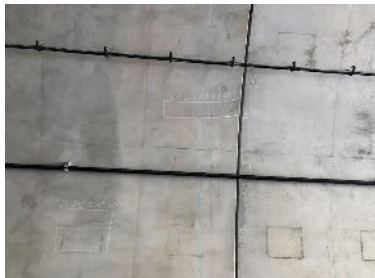
4. 色むら・打ち重ね線

・一部の側壁打ち重ねや天端の流れ縞部分にひび割れあり。

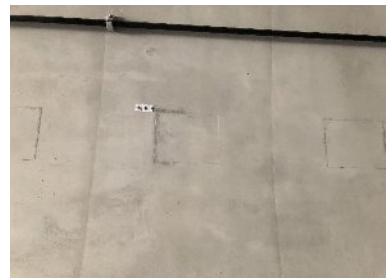
6. 検査窓段差

・一部の窓枠周辺に砂すじあり。

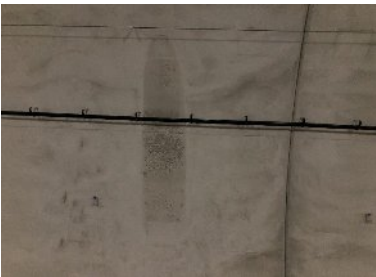
1. はく離

・肩部吹き上げ口下にはく離あり。

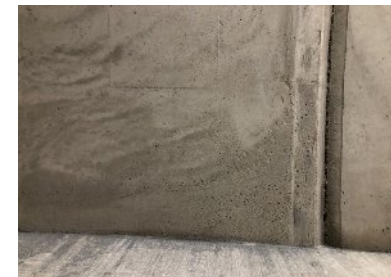
3. 水はしり・砂すじ

・側壁に水はしり・気泡が明瞭にあり。

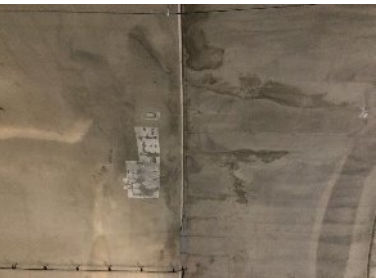
4. 色むら・打ち重ね線

・天端の吹き上げ口周辺の縞にひび割れあり。また、補修跡が多数あり。

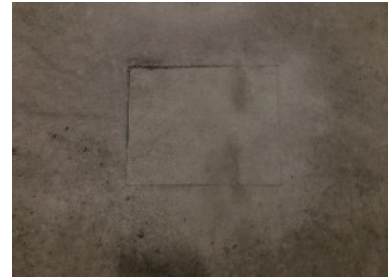
6. 検査窓段差

・一部の窓枠周辺に砂すじあり。

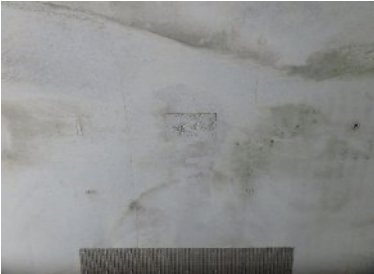
1. はく離

・天端吹き上げ口付近にはく離あり。

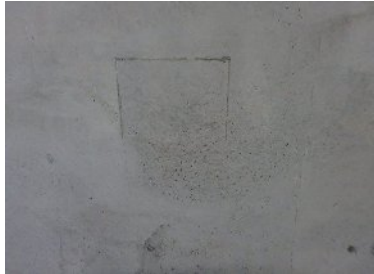
2. 気泡

・側壁に細かい気泡が多数ある。

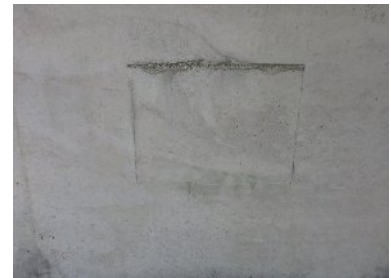
6. 検査窓段差

・窓枠周辺に砂すじあり。一部に窓枠段差あり。
